Werkorder : 154731
**Hoogwater juli: Taskforce aanbrengen
kering in buffer**

Object :	95144.1		
Omschrijving :	Causermolen RWB Comp 1		
Locatie :			
Type :	Eigen Waarneming		
Afdeling :	ABH		
Werkprioriteit :	URG1 - Binnen 1 week		
Status :	08 Voltooid		
Gepl. begindatum :	22-JUL-2021	Toegewezen aan :	[REDACTED]
Gepl. einddatum :	29-JUL-2021	Tijdschrijfcode :	
		Boekingscode :	10100034

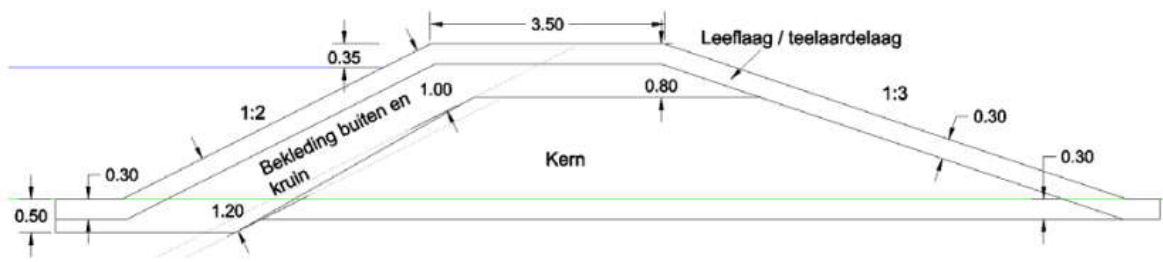
Figuur 3-2: Opbouw dam (schetsmatig)

Wand dient gemaakt te worden met dikke klei, Profiel is aangegeven in toegevoegd rapport.

Bestaand talud afgraven en ca 1 meter uitgraven. Dikke klei in lagen aanbrengen en goed verdichten ca 1000M3
