Update natuuronderzoek dijkversterking Buggenum

*In het kader van de Wet natuurbescherming,
onderdeel soortbescherming*

In opdracht van	[REDACTED]
Contactpersoon	Dijkzone Alliantie Buggenum
Datum	21 juni 2024
Kenmerk	RA23158-01
Aantal pagina's	19
Status rapport	Definitief
Contactpersoon	[REDACTED]
Telefoonnummer	06 [REDACTED]
E-mail	info@ecoassist.nl
Wijze van citeren	Backx, B.J.A., 2024. Update natuuronderzoek dijkversterking Buggenum. Rapport RA23158-01. Eco Assist, Helmond.

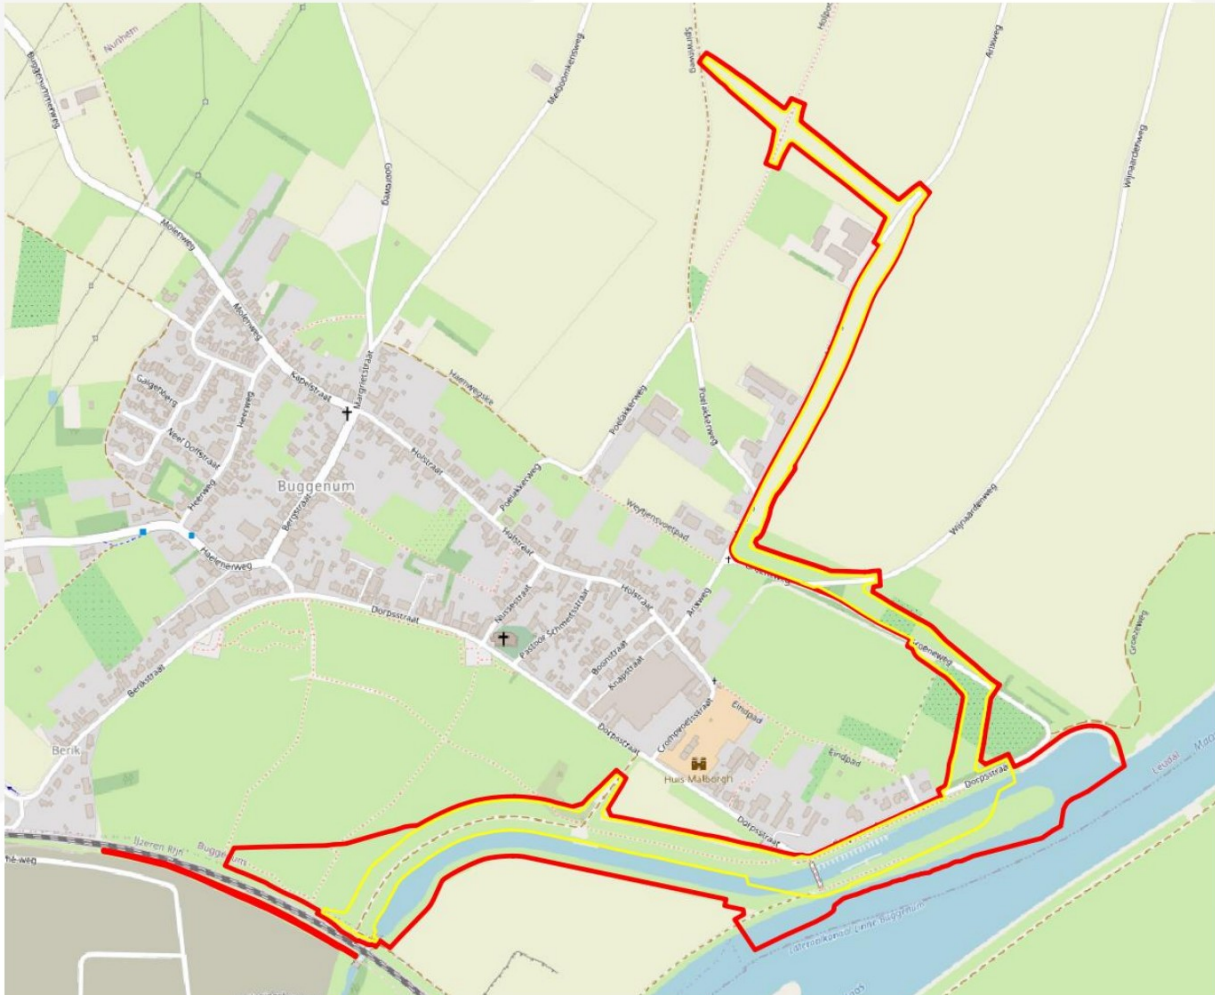
Figuur 1. Ligging van het plangebied, met de begrenzing daarvan in rood weergegeven. Het permanent ruimtebeslag is hierop met geel weergegeven. Bron ondergrond: OpenStreetMap, 2023.

Het plangebied bestaat uit het tracé voor de dijkversterking Buggenum, gelegen in en rondom Buggenum in gemeente Leudal (Limburg). De ligging van het plangebied is weergegeven in figuur 1.

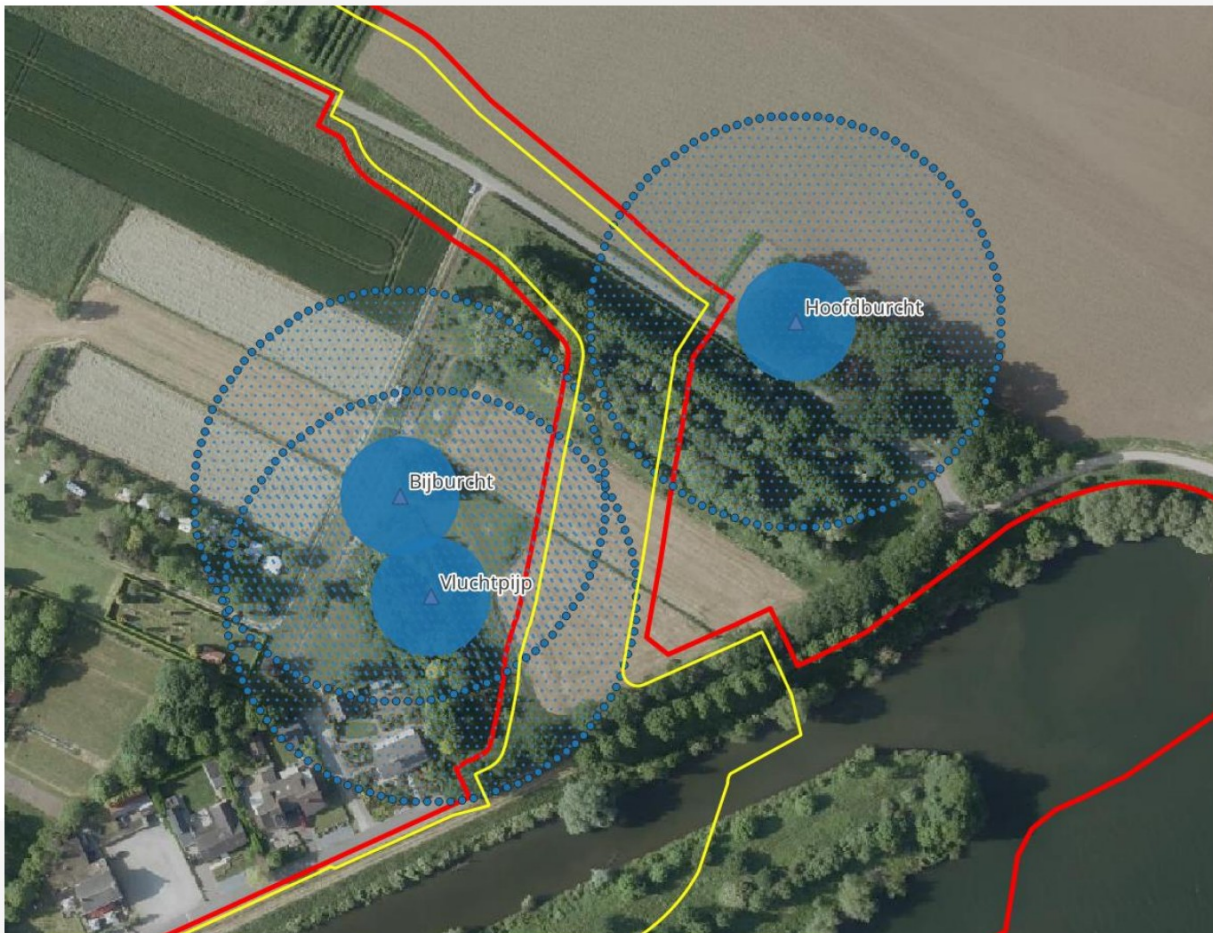
Figuur 4. Luchtfoto van een deel van het plangebied met de contouren daarvan met rood weergegeven. Het permanent ruimtebeslag is met geel weergegeven. De bij het veldonderzoek aangetroffen vaste rust- en verblijfplaatsen van dassen zijn daarop met blauwe driehoeken weergegeven. Een bufferzone van 20 m en 50 m daaromheen zijn met blauw gearceerd weergegeven. Bron ondergrond: PDOK, 2023.

In de strook met kweekgoed behorende tot de plantenkwekerij is 35 meter ten zuiden van de (voormalige) bijburcht een actief belopen dassenpijp aangetroffen (zie figuur 4). Recent graafwerk laat zien dat deze recent nog gebruikt is door en das. Omdat het slechts een dassenpijp betreft, kan ervan uitgegaan worden dat dit momenteel nog een vluchtpijp betreft. Er bestaat een reële kans dat de dieren deze op termijn uitbreiden tot een bijburcht. Verder zijn in het plangebied en de verstoringzone van de werkzaamheden geen andere vaste rust- en verblijfplaatsen van dassen aangetroffen.

Bij de werkzaamheden binnen een straal van 50 meter van de vaste rust- en verblijfplaatsen van dassen moeten maatregelen getroffen worden om verstoring te voorkomen.

Werkzaamheden binnen een zone van 20 m rondom vaste rust- en verblijfplaatsen van de das moeten voorkomen worden. Dit sluit aan bij de zone welke tijdens de werkzaamheden niet verstoord mag raken in de kwetsbare periode van de das conform de richtlijnen uit het kennisdocument voor de das van BIJ12 (BIJ12, 2017). Voor werkzaamheden binnen deze verstoringzone van 20 m rondom vaste rust- en verblijfplaatsen wordt enkel ontheffing verleend, als er geen andere haalbare oplossing is.

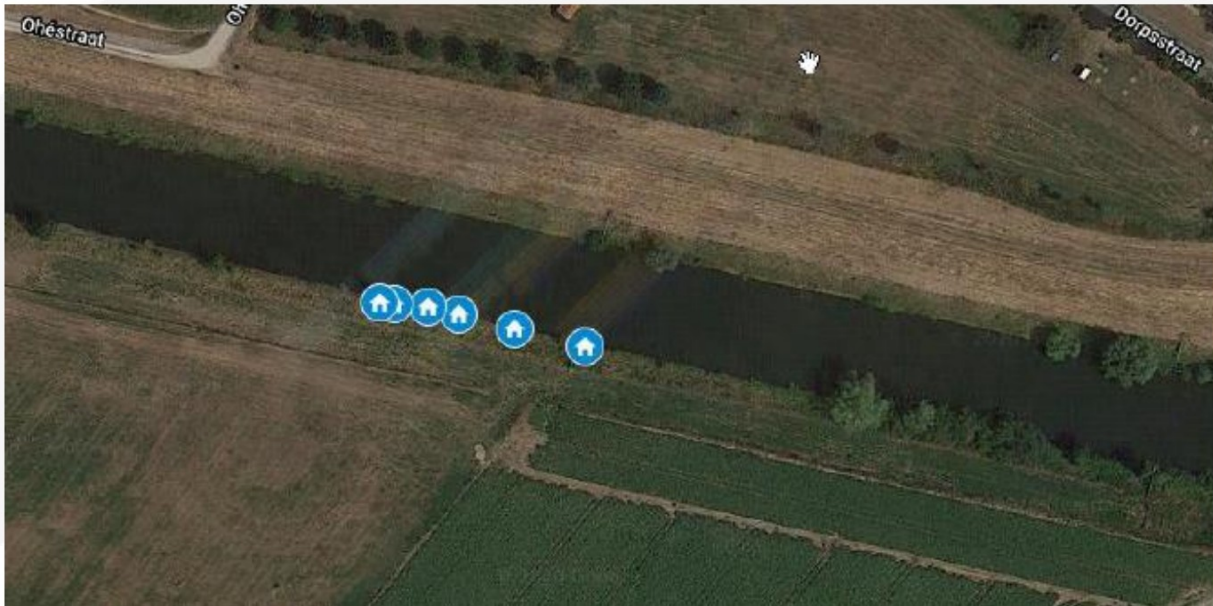
Figuur 5. Luchtfoto met waargenomen beverholen tijdens voorgaand onderzoek. Bron: Dijkstra, 2020.

Van de bever was uit vooronderzoeken bekend dat deze oeverholten hadden in de geul ten zuiden van Buggenum. Hier zijn bij het onderzoek in totaal zes beverholten aangetroffen destijds. Op de langsdam werden wel sporen van bevers aangetroffen, maar geen oeverholten of beverburchten. Uit de NDFP zijn van de afgelopen vijf jaar alleen verschillende waarnemingen van bevers en beversporen bekend uit de geul en van de langsdam, maar

geen vaste rust- en verblijfplaatsen. In figuur 5 zijn de bij het vooronderzoek waargenomen beverholen weergegeven.

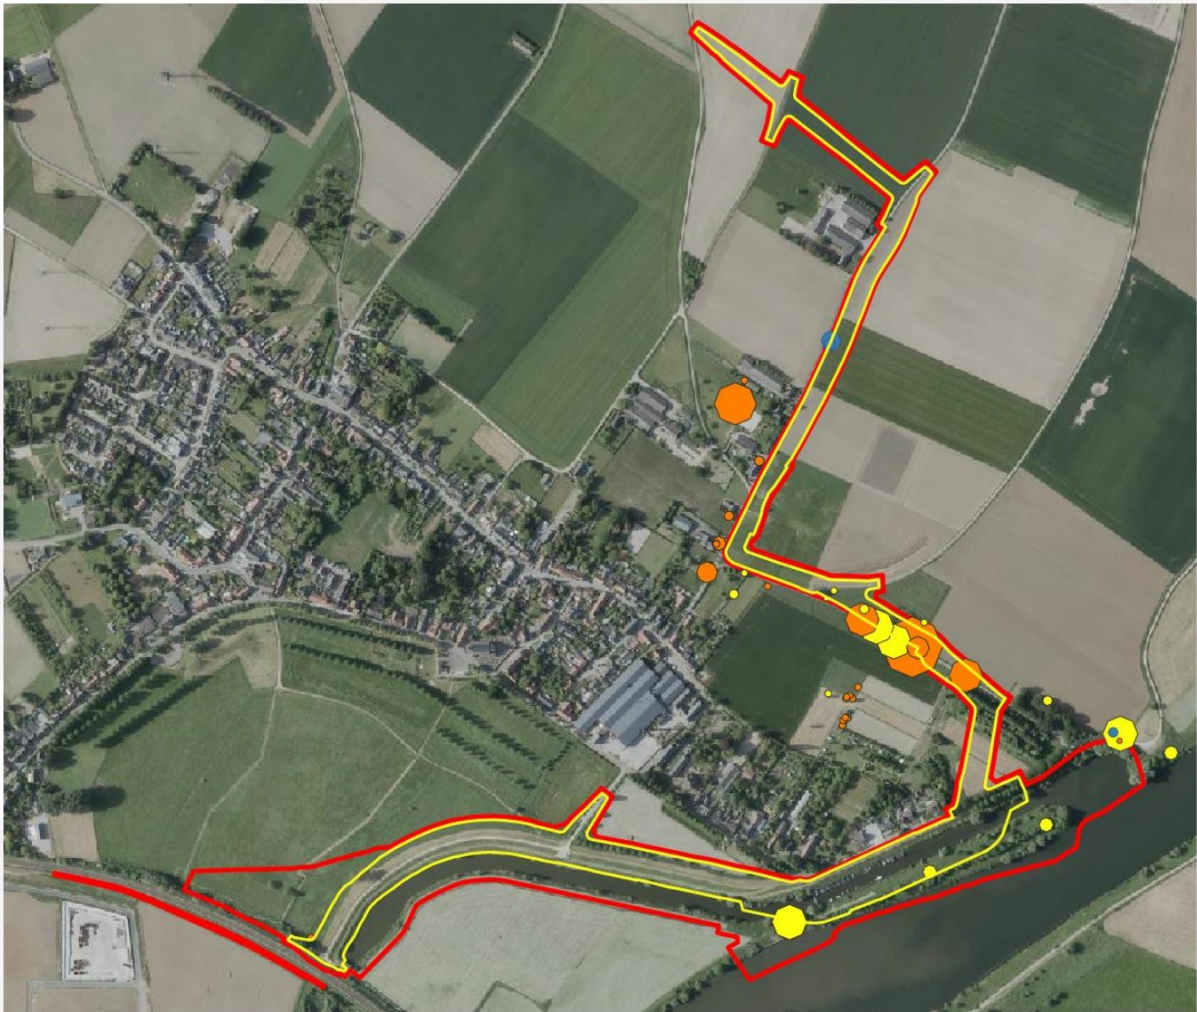
Figuur 7. Luchtfoto van een deel van het plangebied, met de contouren daarvan in rood weergegeven. Het permanent ruimtebeslag is met geel weergegeven. Bekende recente waarnemingen uit de NDFF van zijn hierop weergegeven van de steenuil (oranje), boomvalk (blauw) en torenvalk (geel). Bron ondergrond: PDOK, 2023.

Verder zijn er erg veel waarnemingen van steenuilen bekend van het gebied rondom de Arixweg en Groeneweg. Gezien steenuilen dicht nabij hun nestplaats moeten foerageren, maximaal 500 m, is te verwachten dat er nabij het plangebied een of meerdere vaste rust- en verblijfplaatsen van de steenuil aanwezig kunnen zijn. In deze delen van het plangebied worden echter geen voor steenuilen versturende werkzaamheden uitgevoerd waarvan mogelijk effecten niet middels mitigatie voorkomen kunnen worden. Wel is van belang dat deze maatregelen worden vastgelegd in een ecologisch werkprotocol en gevolgd worden bij uitvoering van de werkzaamheden. Binnen het ruimtebeslag van de nieuwe dijk of dicht daarbij zijn geen holle bomen of steenuilenkasten aanwezig welke geraakt worden door de ingreep. Bekend waarnemingen van deze soorten uit de NDFF in en rondom het plangebied zijn weergegeven in figuur 7.

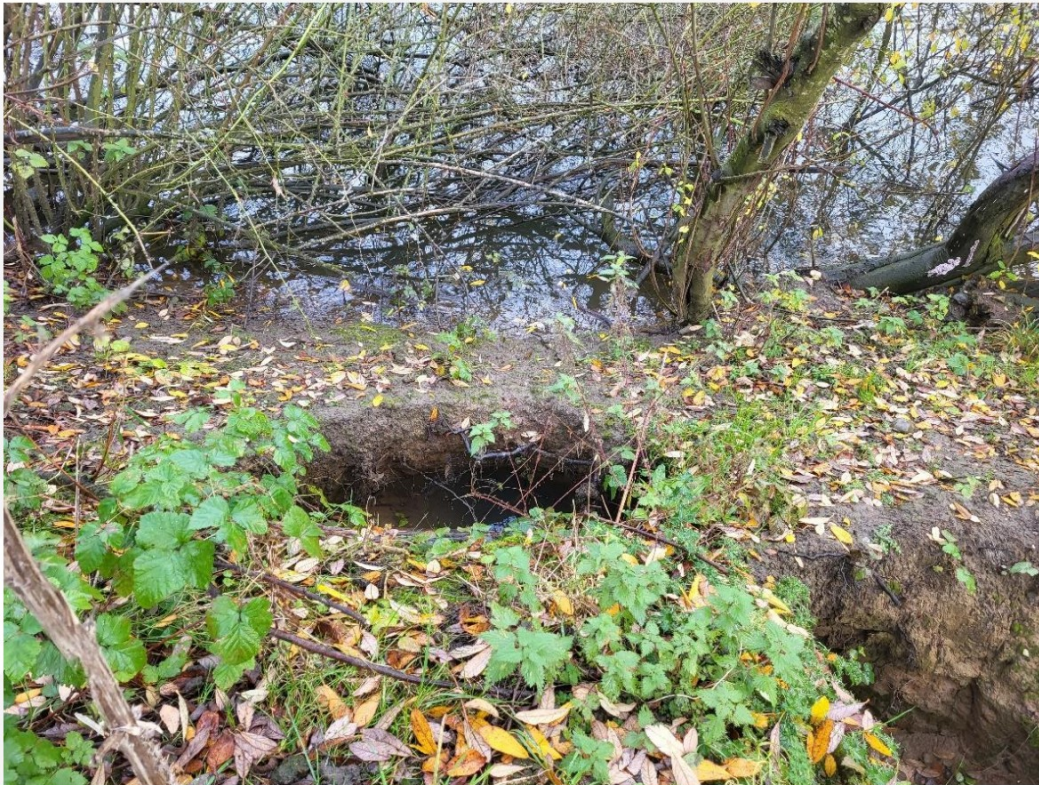
Figuur 8. Deels ingestorte oeverhopen van de bever op de zuidelijke oever van de Geul.

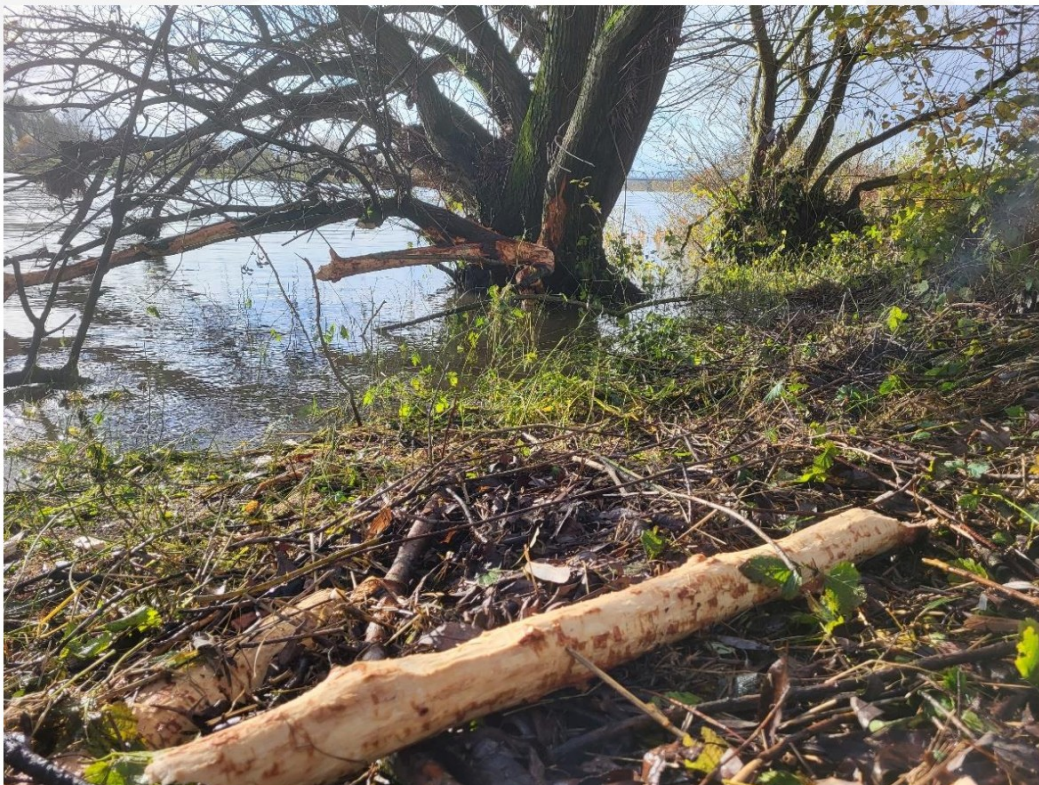
Figuur 9. Verse vraatsporen van de bever aan bomen op de langsdam.

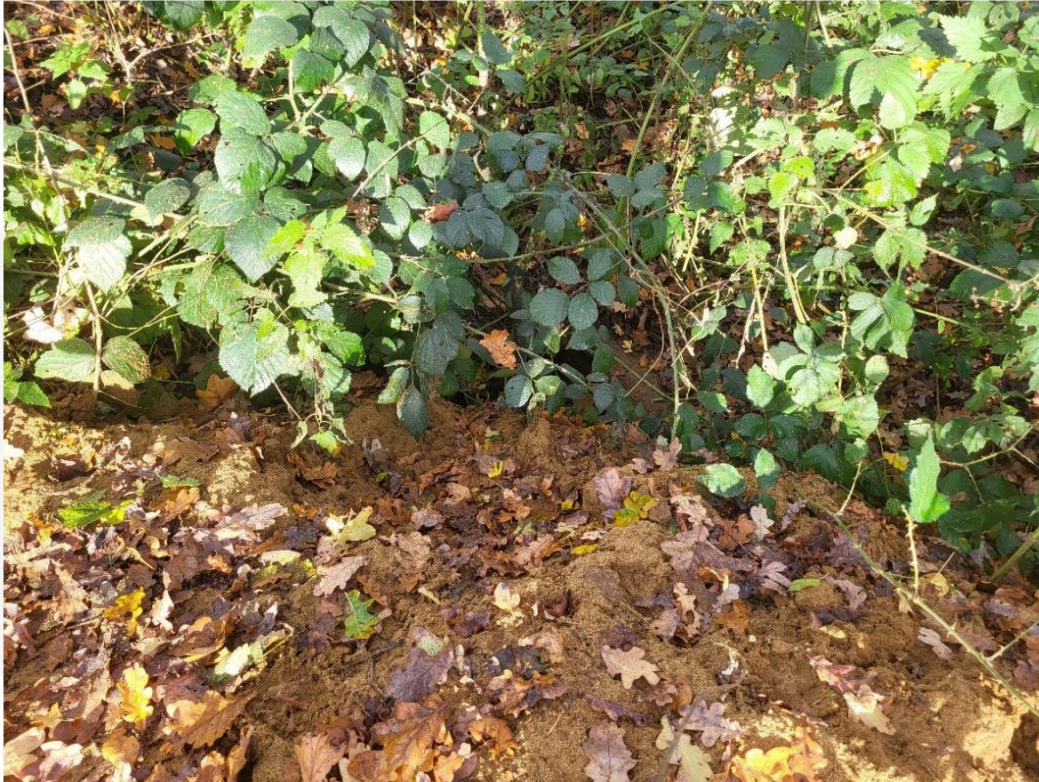
Figuur 10. Verse graafsporen en dassenprenten bij de kunstburcht.

Tijdens het veldonderzoek zijn in delen behorende tot het plangebied ten westen van Buggenum en op de langsdam geen sporen van dassen aangetroffen. De hoofdburcht, bestaande uit een kunstburcht, gelegen aan de Groeneweg was nog duidelijk bewoond. Verse graafsporen en prenten laten zien dat het merendeel van de pijpen momenteel belopen wordt en de burcht ondergronds recent nog uitgebreid is. Het vermoeden bestaat dat er naast de dassen momenteel ook een vos gebruik maakt van de burcht gezien aan de zuidzijde van de burcht de kenmerkende geur van een vos goed te ruiken was. De verse dassenprenten en de manier waarop er gegraven is laten echter duidelijk zien dat er in ieder geval ook dassen in de burcht wonen momenteel.

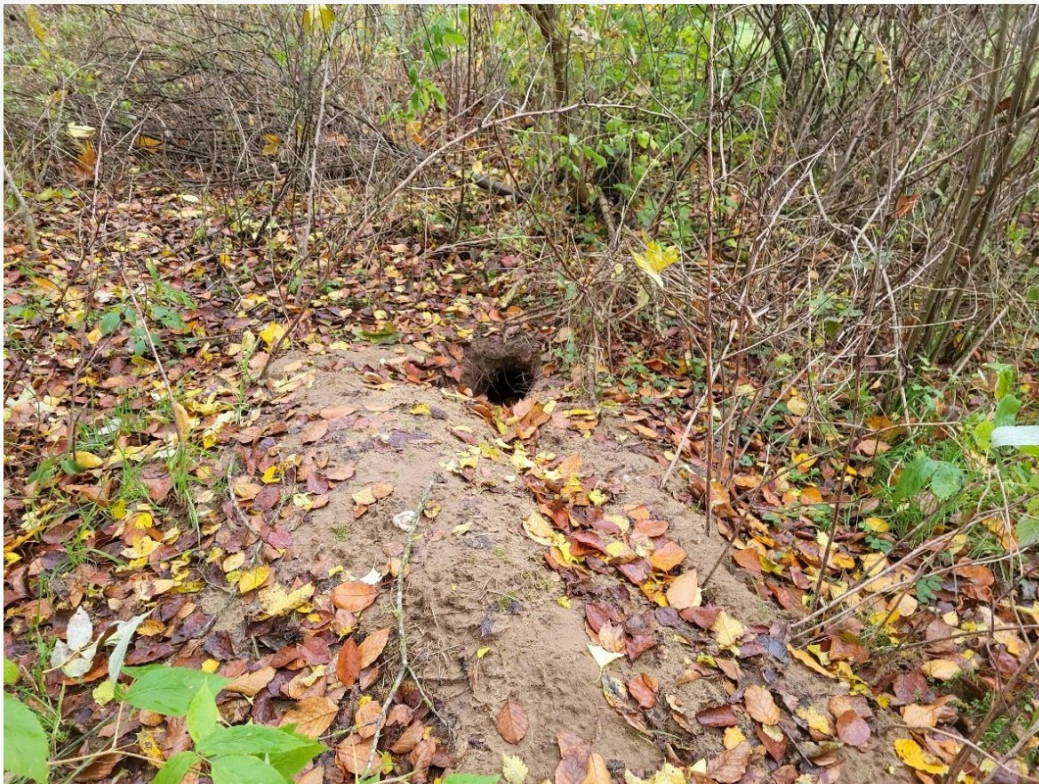
Figuur 11. Duidelijk belopen nieuwe vluchtpijp van de das aangetroffen nabij het plangebied tijdens het veldbezoek.
