# PROJECTSPECIFIEK AANVULLEND VOORONDERZOEK EN RISICOANALYSE

## ONTPLOFBARE OORLOGSRESTEN

**ONDERZOEKSGEBIED:** Dijkversterking Buggenum  
**OPDRACHTGEVER:** Bouwcombinatie Dijkzone Alliantie  
**DATUM:** 27-03-2024

**DOCUMENTCODE:** 154-023-AVO-RA-01  
**VERSIE:** *Concept*  
**DISTRIBUTIELIJST:** Explosive Clearance Group B.V.  
Bouwcombinatie Dijkzone Alliantie

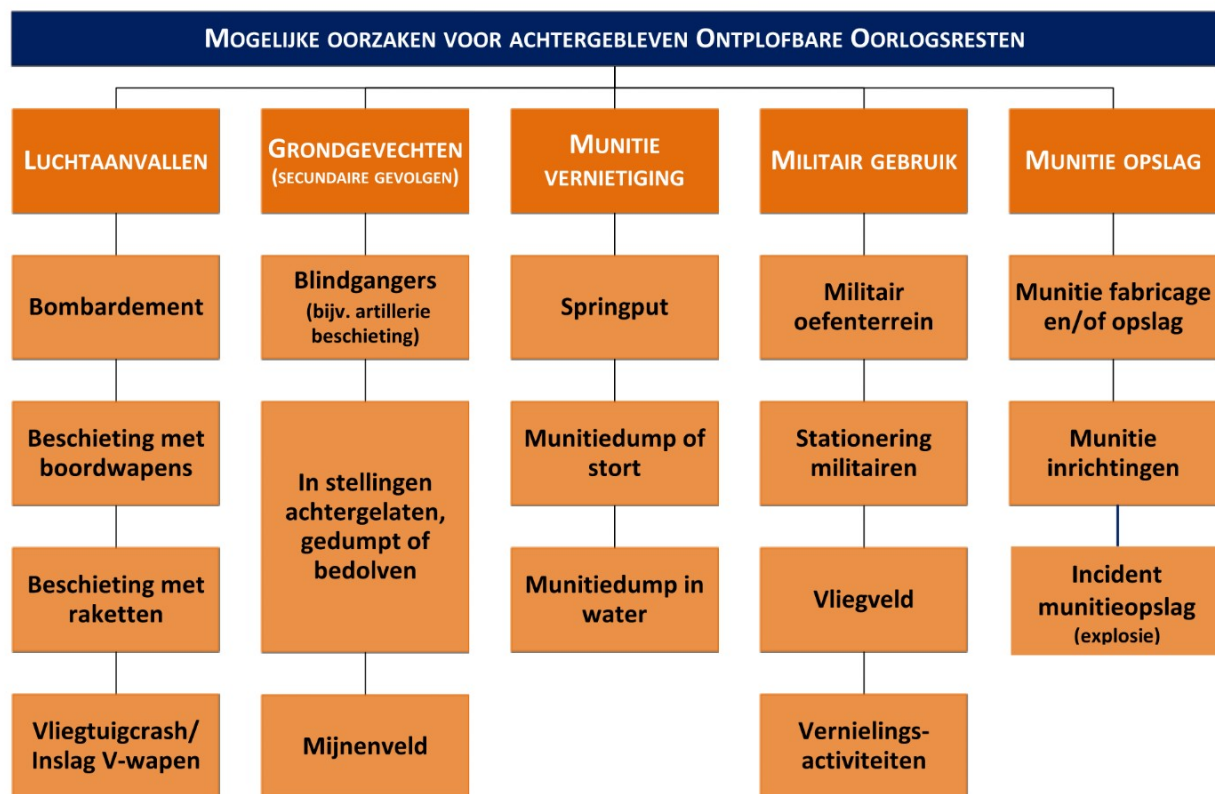
**Figuur 2:** Overzicht van mogelijke oorzaken/scenario's voor de aanwezigheid van OO.

In het onderstaande schema is een overzicht weergegeven van gebeurtenissen/oorzaken die kunnen hebben geleid tot het achterblijven van OO (indicaties).

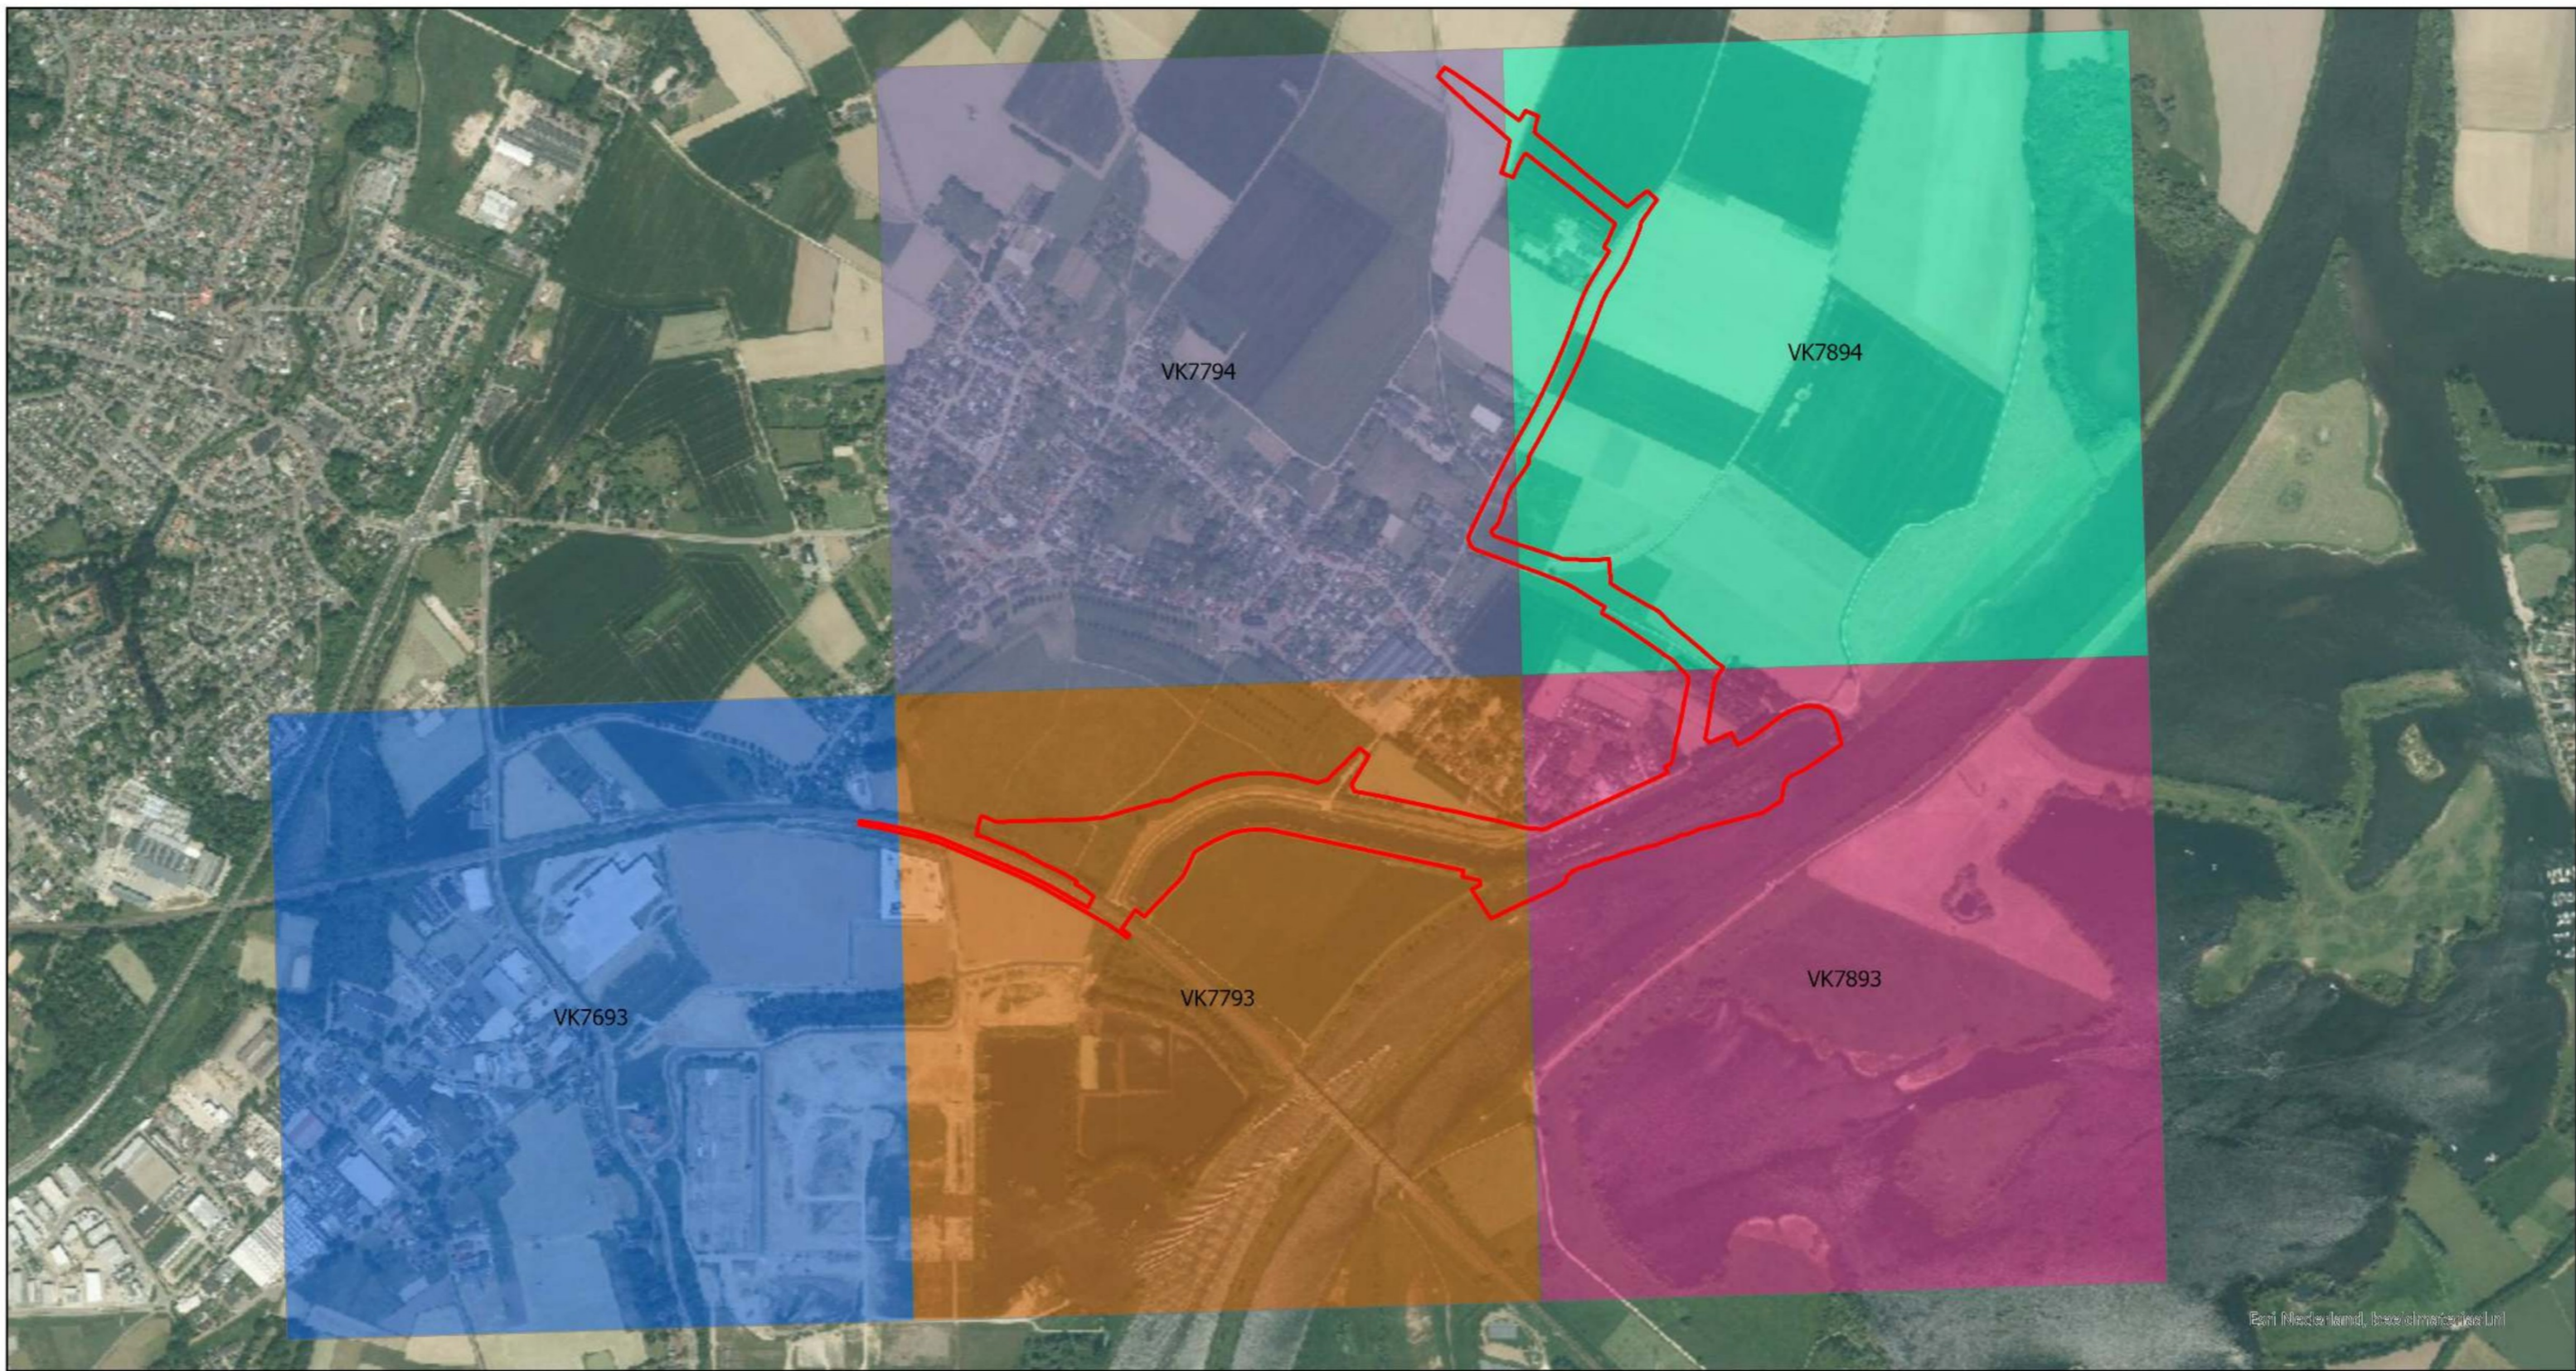
**Nord de Guerre-coördinaten**  
 Datum: 22-03-2024  
 Schaal: 1:10.000  
 Formaat: A3  
 Projectie: RD New  
 Steller: ECG  
 Kenmerk: 154-023-NDG-01  
 Opdrachtgever: Bouwcombinatie  
 Dijkzone Alliantie

**Nord de Guerre Kaartvierkanten**

- VK7693
- VK7793
- VK7794
- VK7893
- VK7894

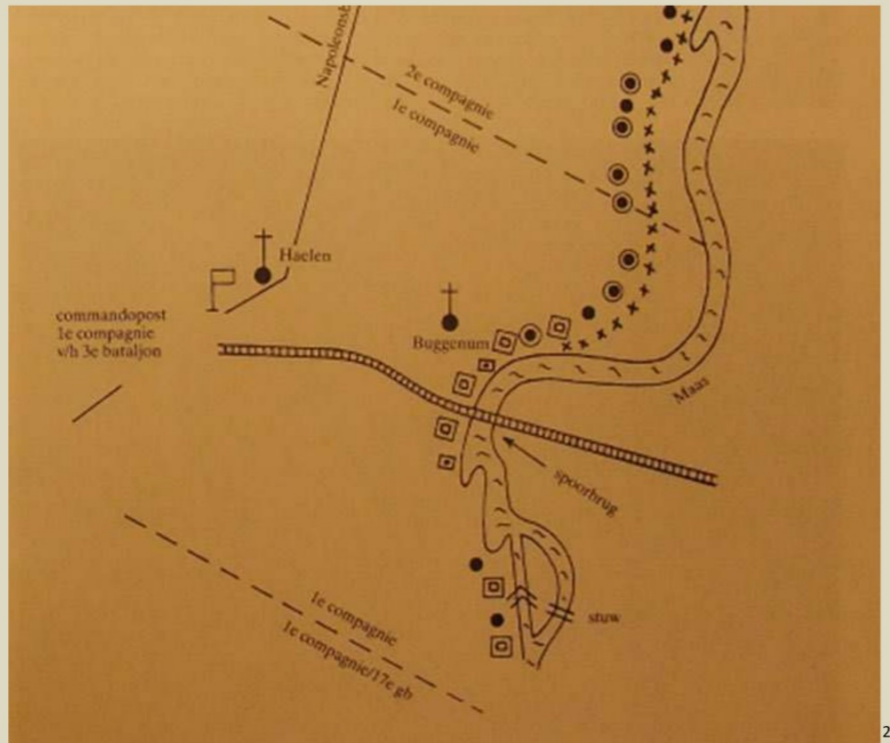
<p><b>Waarneming</b></p> <p>De situatie op 9 mei 1940 van het 41<sup>e</sup> regiment. Op de uitsnede is te zien dat bij Buggenum een aantal verdedigingswerken waren gerealiseerd. Deze bestonden uit rivierkazematten (rechthoeken met stip), betonnen bunkers (vierkanten met kleine vierkantjes) en een gietijzeren kazemat (cirkel met zwarte cirkel binnenin).</p> <p>Daaronder een handmatige schets van de diverse kazematten met bewapening (lichte of zware mitrailleurs).</p>	-	<p>De opgenomen kaartuitsnede tonen aan dat er ter hoogte van Buggenum meerdere verdedigingswerken langs de Maas waren gerealiseerd.</p> <p>Een drietal van deze verdedigingswerken (kazematten) bevinden zich in het onderzoeksgebied.</p>

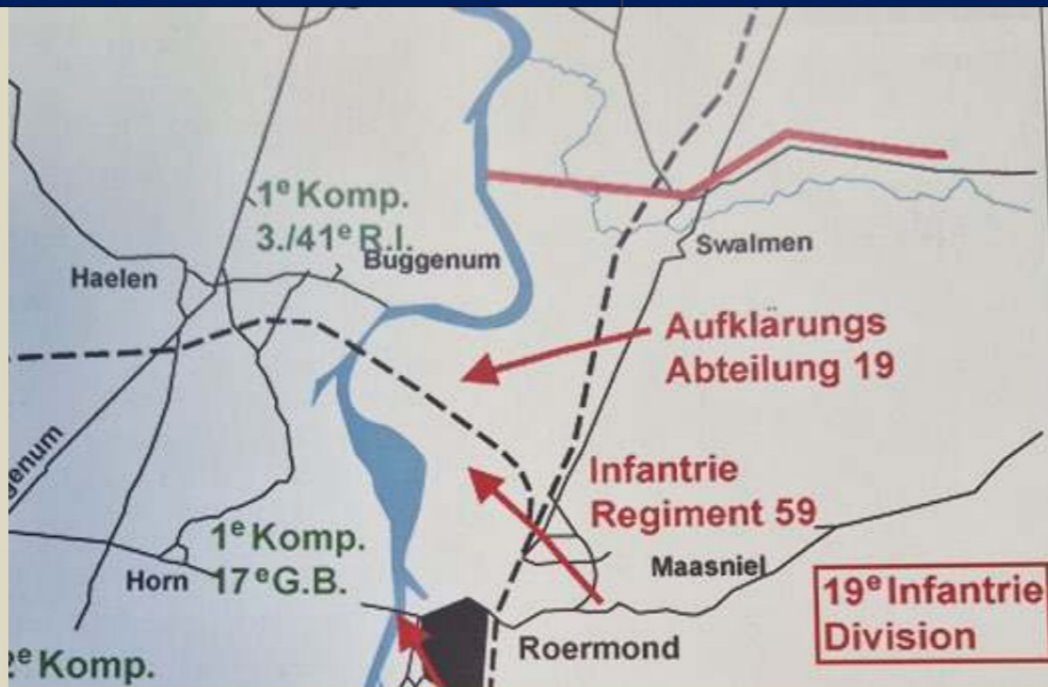
De kaart toont de situatie van 10 mei 1940. Hierop is te zien dat in de nabijheid van Buggenum de 1 <sup>e</sup> Compagnie van 3./41 <sup>e</sup> R.I. was gevestigd. Deze behoorde tot de 3 <sup>e</sup> Bataljon van de 41 <sup>e</sup> Regiment Infanterie.	-	Kaart met globale contextuele informatie strijdverloop.																				
04/05-02-1941	<p>'Een Hampden deed een aanval op een spoorbrug bij Roermond. Een vlieger rapporteerde dat daarbij een trein in brand vloog.'<sup>39</sup></p>	<p>'Ook is heden morgen nog gemeld van uit Buggenum dat bommen gevallen waren op grondgebied van Roermond nabij de spoorbruggen. Ook hier is een onderzoek ingesteld en werden 4 trechters gevonden ongeveer gelijk aan die bij de Hendriklaan op ongeveer 150 m ten oosten van de bruggen en ten zuiden van de spoorbaan.'<sup>40</sup></p> <p>'Am 4.2.41, um 21.15 Uhr, in Roermond (Limburg) einige Sprengbomben, davon mindestens 2 Blindgänger, und mehrere Brandbomben abgeworfen. Einige Wohnhäuser leicht beschädigt. Kein Verluste.'<sup>41</sup></p>	'Railway bridge near Roermond at 51°10'N 06°00'E, 2 x 500lb and 2 x 250 lb bombs dropped with no results. 60 x 4 lb incendiary bombs also dropped on train at 51°15'N 06°01'E. Aircraft reports train set on fire.' <sup>42</sup>

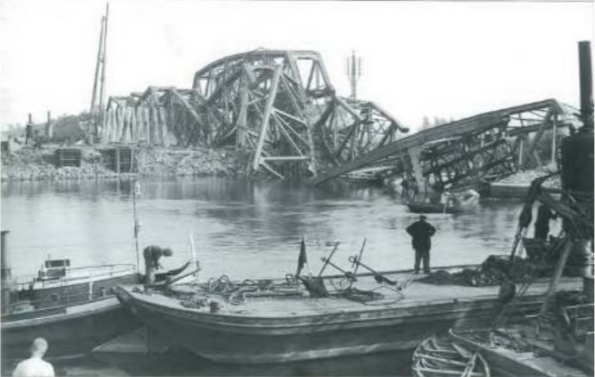
<p>'De op donderdag 16 november vernielde Maasbrug bij Buggenum in de spoorlijn Roermond-Weert. De Duitsers hebben alle overspanningen en de stroompijler opgeblazen. Rond de brug en op de brug zelf liggen vele mijnen.'<sup>153</sup></p> <p>'Rond Baexem werden in de vroege ochtend (16 november) de orders uitgedeeld aan de commandanten van het 1<sup>e</sup> East Lancs bataljon en het</p>	-	<p>'The Rly br at 775933 was blown by the enemy at 161300A and only defence line West of the Maas is the prepared defs West of Roermond and those according to a deserter, were not manned on night 15/16 Nov.'<sup>160</sup></p> <p>'A recce patrol was sent to Buggenum 7794 and found four Germans in a cellar. They were pleased to be taken prisoner. Germans were seen on the opposite bank of the Meuse and the rly bridge at 774933 was blown. The Bde Comd ordered a standing patrol from the Bn to position itself at 773933 and the C.O. was told that the Bn would probably remain in the area for 48 hrs.'<sup>161</sup></p>	<table border="1"> <tr><td>Verschijningsvorm</td><td>Achtergebleven/ Weggeslingerd; Gelegd</td></tr> <tr><td>Wapendrager</td><td>-</td></tr> <tr><td>Hoofdsoort</td><td>Vernielings- middelen; Mijnen</td></tr> <tr><td>Subsoort</td><td>-</td></tr> <tr><td>Kaliber/gewichts-Klasse</td><td>-</td></tr> <tr><td>Aantal</td><td>-</td></tr> <tr><td>Type ontstekers/tijd-instelling</td><td>-</td></tr> <tr><td>Toestand</td><td>-</td></tr> <tr><td>Nationaliteit</td><td>Duits</td></tr> <tr><td>Opmerkingen</td><td>-</td></tr> </table>	Verschijningsvorm	Achtergebleven/ Weggeslingerd; Gelegd	Wapendrager	-	Hoofdsoort	Vernielings- middelen; Mijnen	Subsoort	-	Kaliber/gewichts-Klasse	-	Aantal	-	Type ontstekers/tijd-instelling	-	Toestand	-	Nationaliteit	Duits	Opmerkingen	-	<p>De literatuur- en archiefbronnen omschrijven dat op 16 november 1944 de Maasbrug bij Buggenum werd opgeblazen door de Duitsers. De gesprongen Maasbrug ligt op een afstand van ongeveer 335 meter van het onderzoeksgebied. Door deze afstand heeft de indicatie geen invloed op de uitkomst van deze bureaustudie en zal niet verder worden meegenomen. Daarnaast zijn er geen gegevens bekend omtrent de middelen waarmee de brug werd gesprongen en er zijn geen aanwijzingen die erop duiden dat explosieven zijn achtergebleven. De indicatie zal niet verder worden meegenomen. Verder wordt er melding gemaakt van de aanwezigheid</p>

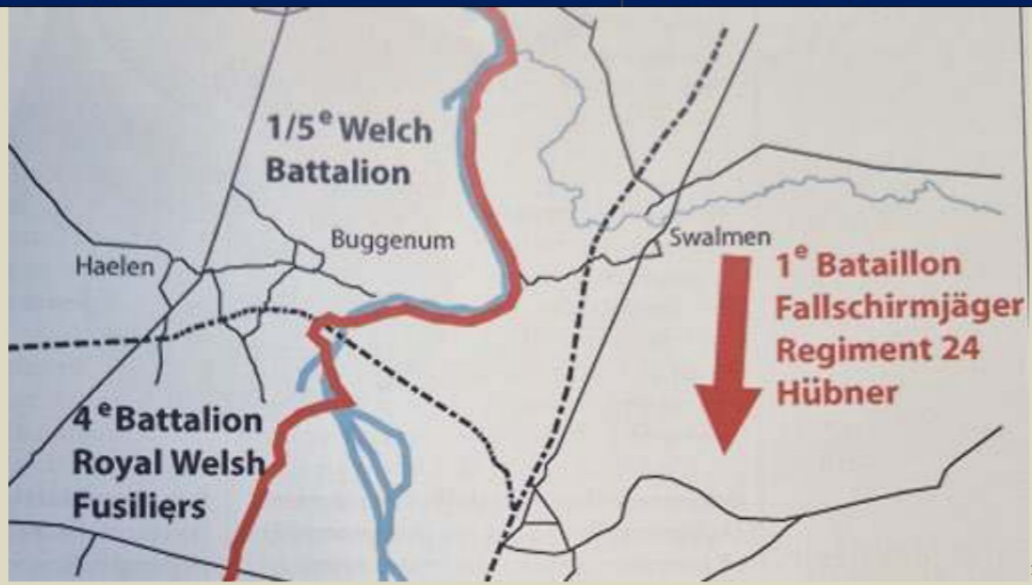
De uitsnede hiernaast toont de Maasfrontlijn op 22 november 1944. De rode lijn toont de frontlijn en hierop is te zien dat aan de westelijke kant van het front, bij Buggenum, de 1/5° Welch Battalion gevestigd was.	-	De kaart toont dat de 1/5° Welch Battalion in Buggenum aanwezig was. Deze kaart is contextueel van aard. De War Diaries van het 1/5° Welch Battalion zullen bekeken worden voor deze bureaustudie.																
23-11-1944	-	-	'Bn remained in same posn with the exception of slight changes. The Bn was now deployed as follows: - "D" Coy area Buggenum with one P1 fwd at 781937 - "B" Coy responsible for line from inclusive rd & rly crossing 762937 to inclusive 762943 - "C" Coy area bounded by Rd junc 760941 - and rd & rly crossings 760937 & 755937 "A" Coy concentrated area 753938. The Carrier Pl less one section area rd junc 758946.' <sup>181</sup>	-	De War Diary toont coördinaten van locaties waar de geallieerde troepen gevestigd waren. Deze locaties bevinden zich in de omgeving van het onderzoeksgebied. Echter is op basis van deze bron niet feitelijk vast te stellen dat er oorlogshandelingen hebben plaatsgevonden in het onderzoeksgebied. De indicatie is derhalve niet relevant voor deze bureaustudie en zal niet verder worden meegenomen.																
Datum luchtfoto	Sortie	Schaal	Nummers	Luchtfotoanalyse																	
25-11-1944	16-1394	9.000	3016; 3017; 3018; 4012; 4013; 4014; 4017; 4018	Er zijn inslagkraters van geschutmunitie zichtbaar in het onderzoeksgebied.  <b>Classificatie B: waarschijnlijk.</b>

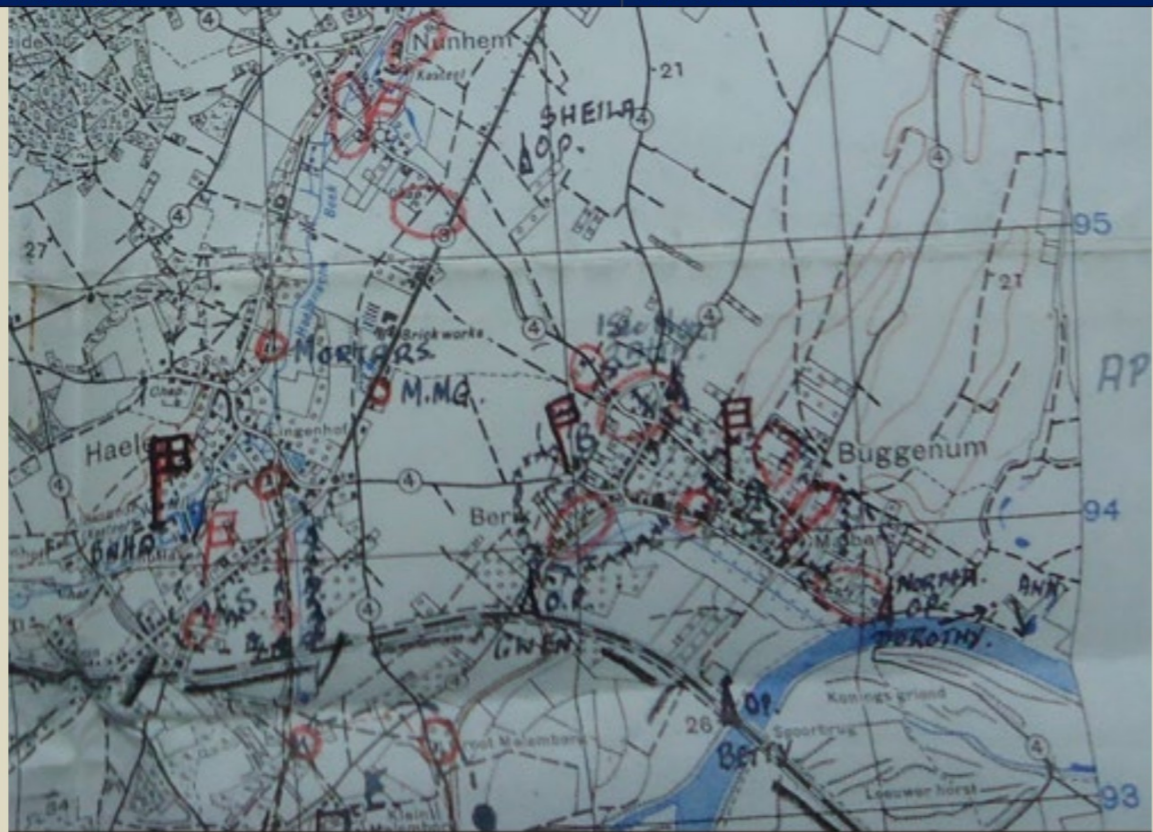
De uitsnede hiernaast toont posities van troepen en verdedigingswerken in Buggenum en omgeving. De kaart toont aan dat Buggenum in het frontgebied ligt en sterk betrokken was bij oorlogshandelingen tijdens de Tweede Wereldoorlog.	-	De kaart geeft aan dat Buggenum in het troepenposities aanwezig waren.
Datum kaart			<b>Waarneming</b>		
18-01-1945

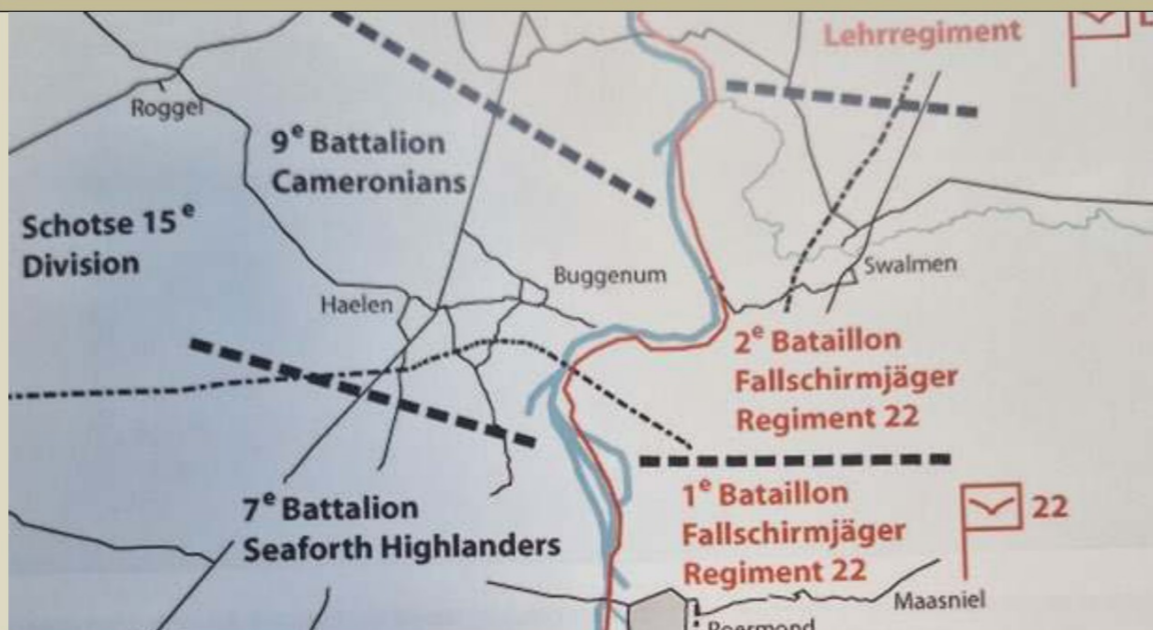
De uitsnede hiernaast geeft een deel van een kaart weer die Roermond en de omgeving toont tijdens de frontsituatie van 18 januari 1945. Hierop is te zien dat de 1/5e Welch Division is afgelost door de 9e Battalion Cameronians behorende tot de Schotse 15e Division.	-	De kaart geeft aan dat in de omgeving van Haelen en Buggenum vanaf 18 januari 1945 de Britse 9e Battalion Cameronians actief was. De War Diaries van deze en aangesloten eenheden zullen worden bekeken.

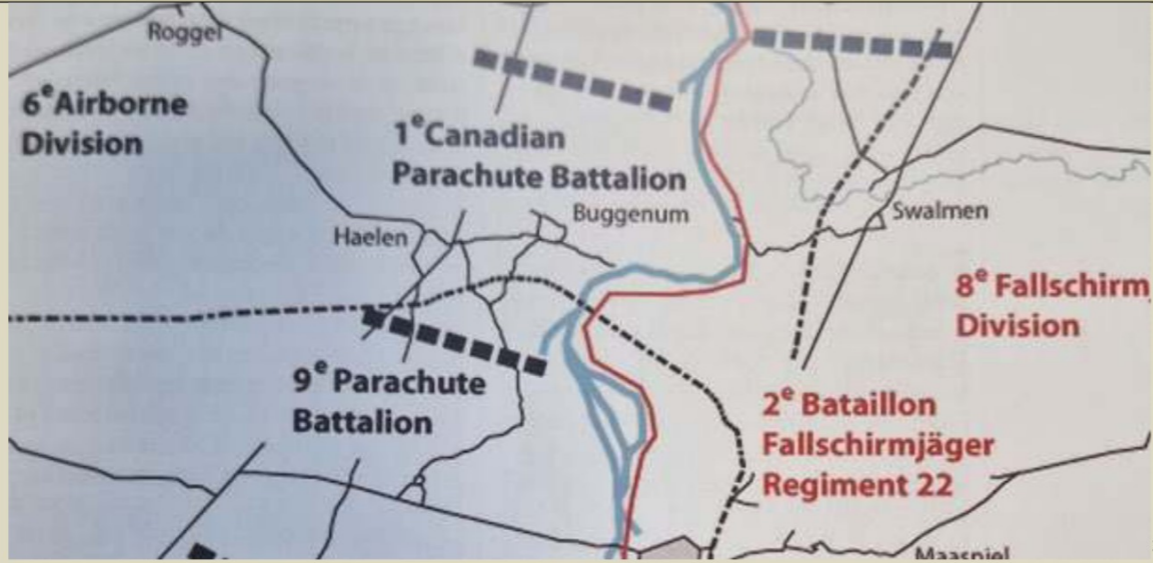
De uitsnede hiernaast geeft een deel van een kaart weer die Roermond en de omgeving toont tijdens de frontsituatie van 3 februari 1945. Hierop is te zien dat de eerder aanwezige 9° Battalion Cameronians van de Schotse 15° Division afgelost zijn door de 1° Canadian Parachute Battalion, behorend bij de 6° Airborne Division.	-	De kaart geeft aan dat in de omgeving van Haelen en Buggenum vanaf 3 februari 1945 de 1° Canadese Parachute Battalion actief was. De War Diaries van deze en aangesloten eenheden zullen worden bekeken.																				
06-02-1945	-	-	'Enemy shelled Norma O.P. MR 78659380 during the day at intervals. No casualties or damage done. Norma A.P. observed Enemy digging trenches at 776933 at 1500 hrs. Enemy also observed maning O.P. at MR 776932. Some Enemy M.G. fire during the day and night. Enemy did not fire on any definite target and no damage was done.' <sup>228</sup>	<table border="1"> <tr> <td>Verschijningsvorm</td> <td>Verschoten</td> </tr> <tr> <td>Wapendrager</td> <td>-</td> </tr> <tr> <td>Hoofdsoort</td> <td>O.a. Geschutmunitie</td> </tr> <tr> <td>Subsoort</td> <td>Brisant</td> </tr> <tr> <td>Kaliber/gewichts-Klasse</td> <td>-</td> </tr> <tr> <td>Aantal</td> <td>-</td> </tr> <tr> <td>Type ontstekers/tijd-instelling</td> <td>-</td> </tr> <tr> <td>Toestand</td> <td>-</td> </tr> <tr> <td>Nationaliteit</td> <td>Duits</td> </tr> <tr> <td>Opmerkingen</td> <td>Mortier en ook KKM</td> </tr> </table>	Verschijningsvorm	Verschoten	Wapendrager	-	Hoofdsoort	O.a. Geschutmunitie	Subsoort	Brisant	Kaliber/gewichts-Klasse	-	Aantal	-	Type ontstekers/tijd-instelling	-	Toestand	-	Nationaliteit	Duits	Opmerkingen	Mortier en ook KKM	De bron omschrijft dat Buggenum op deze dag is getroffen door geschutmunitie.  Middels luchtfotomateriaal is vastgesteld dat er inslagkraters zichtbaar zijn in het onderzoeksgebied.  <b>GIS ID 2:</b> Inslagen geschutmunitie

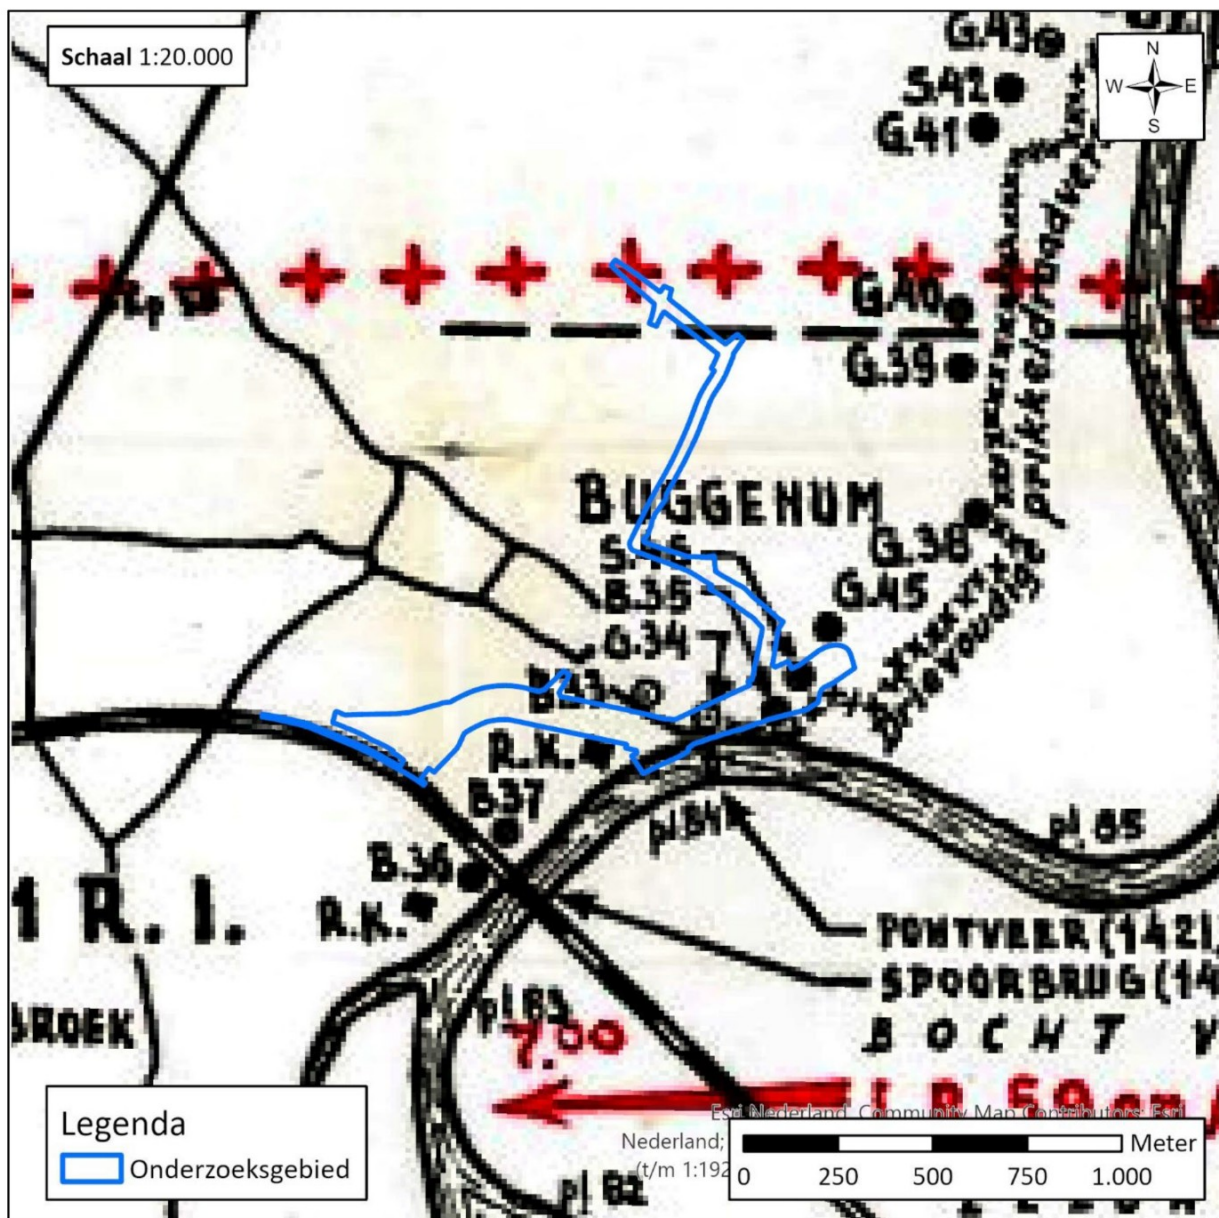
**Figuur 6:** Uitsnede van een kaart uit het werk van Nierstrasz waarop verdedigingswerken ter hoogte van het onderzoeksgebied zijn ingetekend. Hierop is te zien dat er een aantal verdedigingswerken binnen het onderzoeksgebied vallen. Echter is niet feitelijk vast te stellen dat deze verdedigingswerken betrokken waren bij oorlogshandelingen en er OO zijn achtergebleven. Daarnaast werden deze verdedigingswerken in de volgende oorlogsjaren verwijderd door de Duitsers.

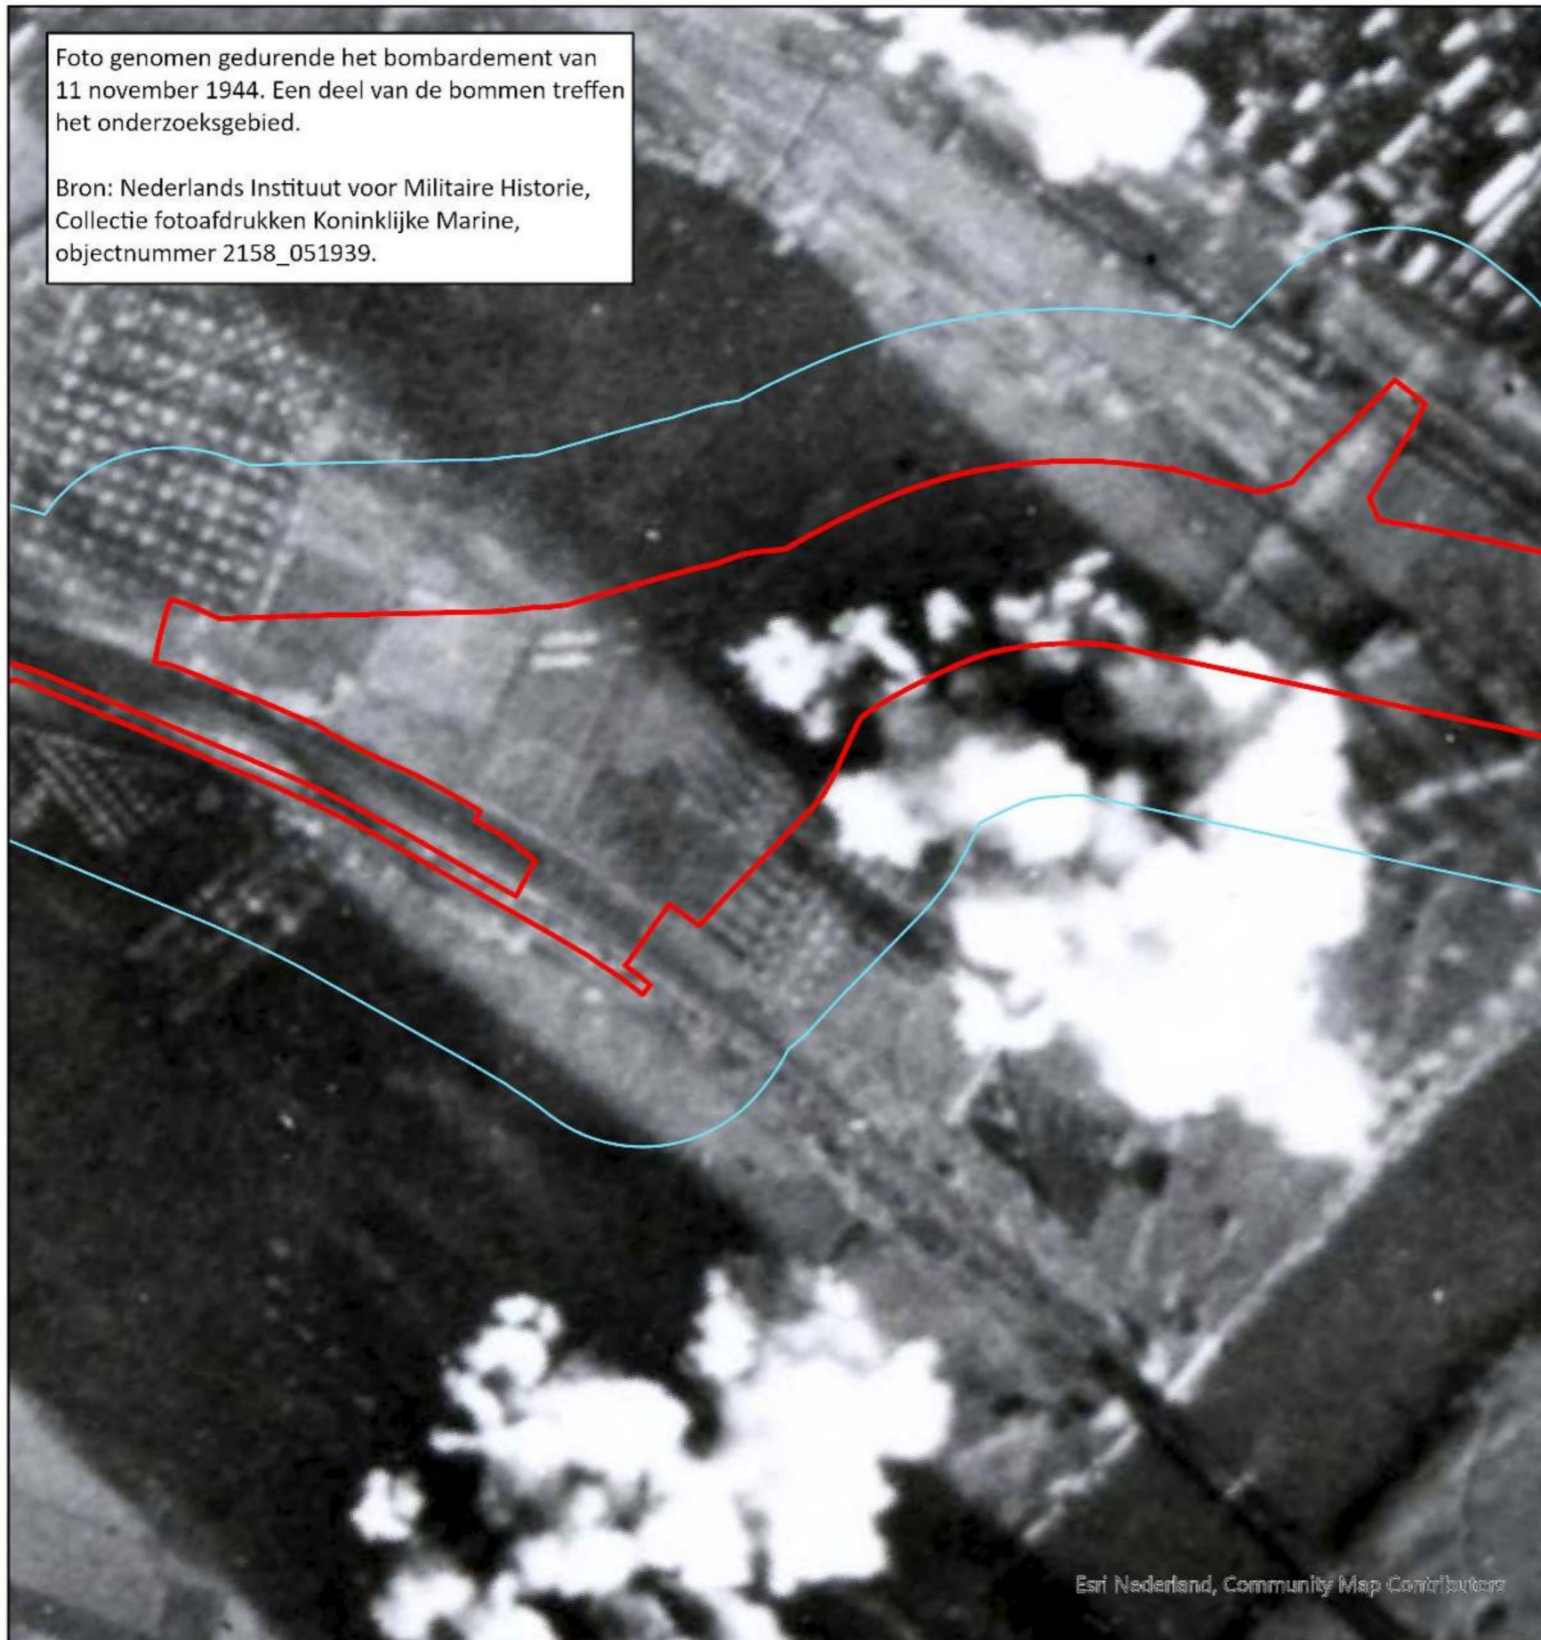
Foto genomen gedurende het bombardement van 11 november 1944. Een deel van de bommen treffen het onderzoeksgebied.

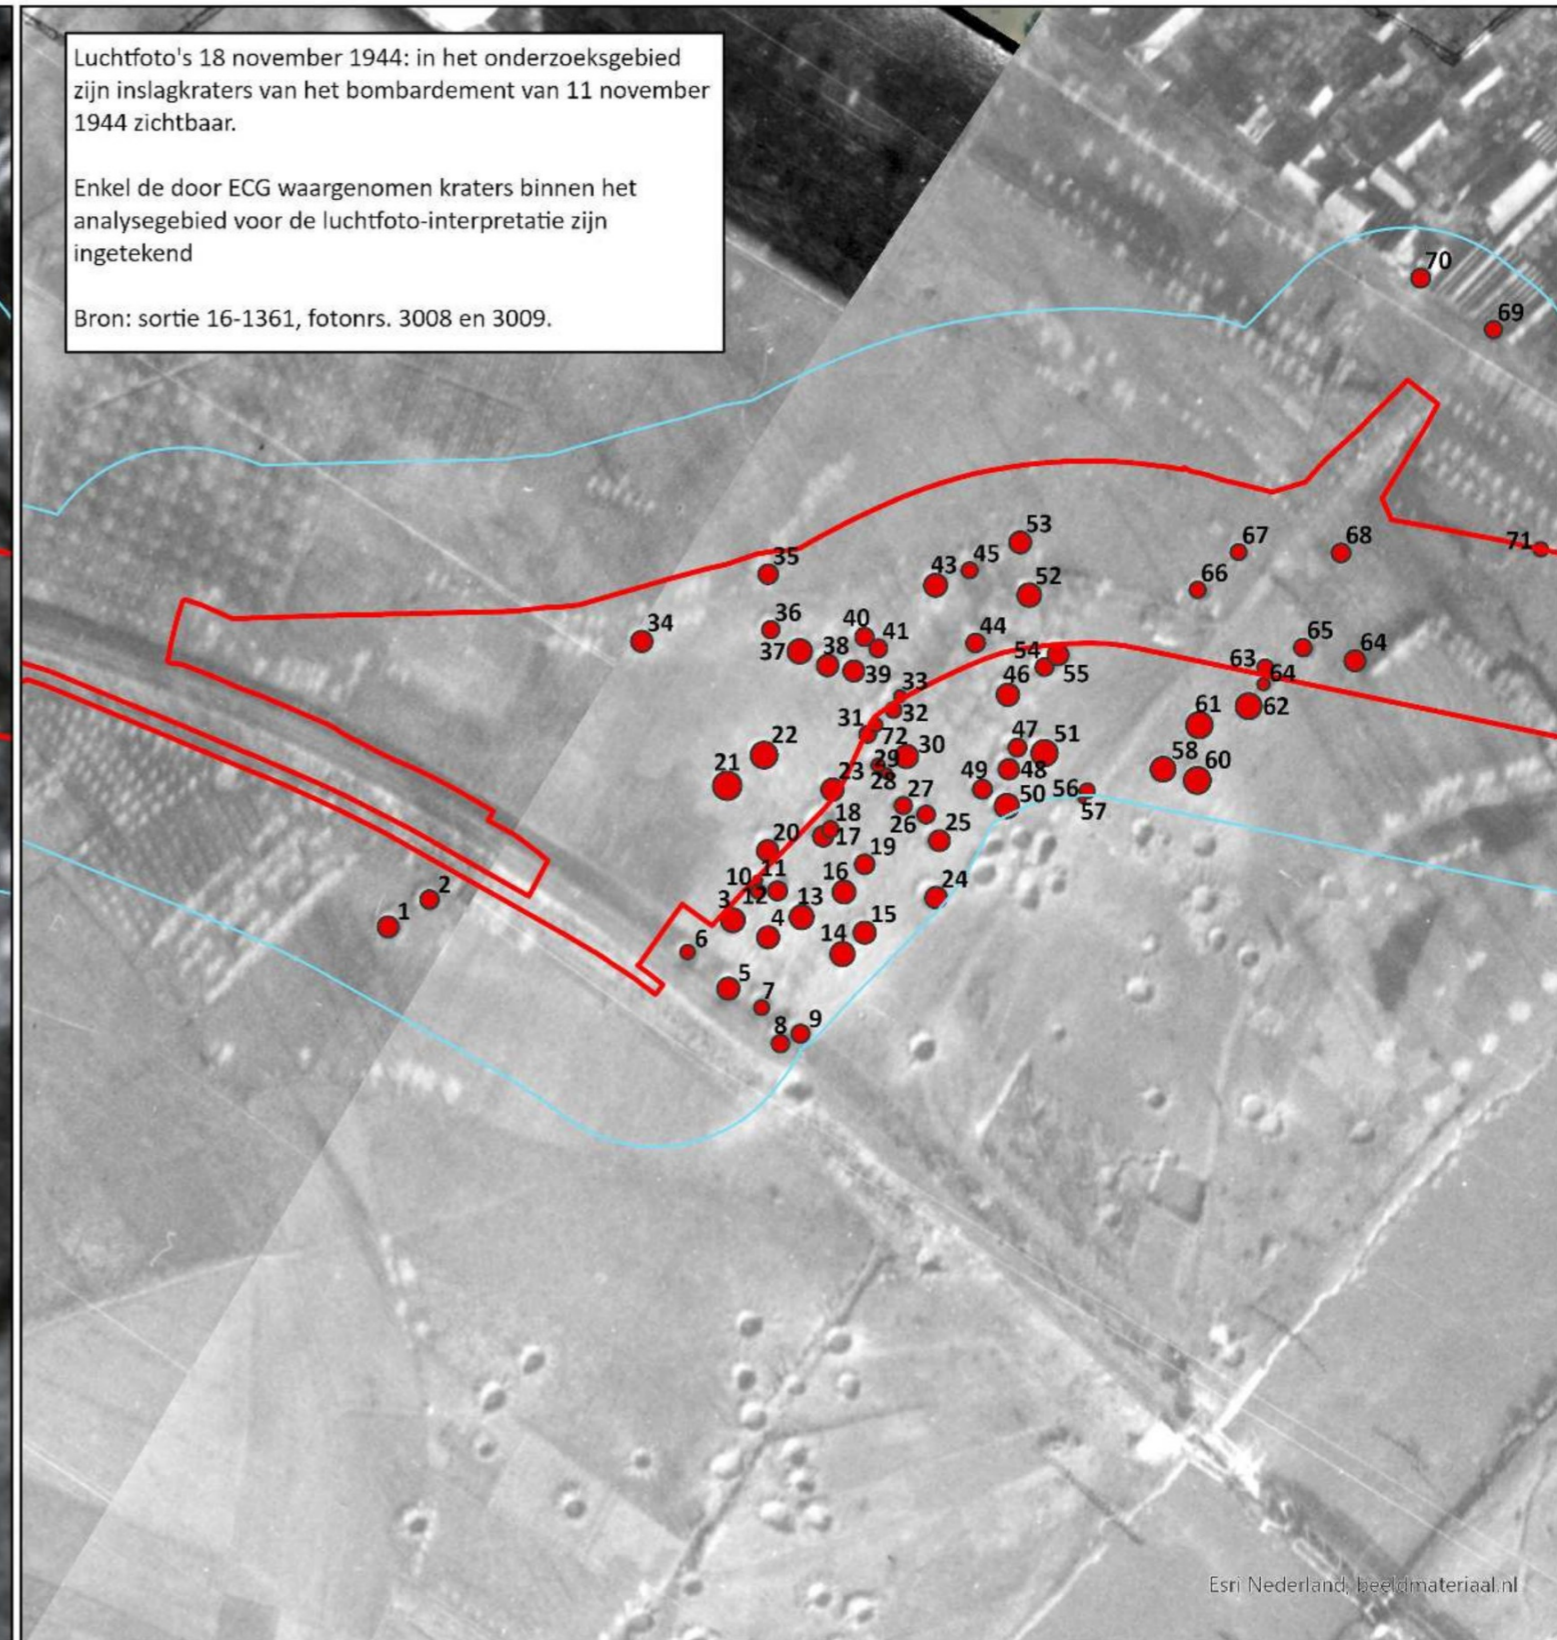
## Bombardement 11 november 1944

Luchtfoto's 18 november 1944: in het onderzoeksgebied zijn inslagkraters van het bombardement van 11 november 1944 zichtbaar.

Enkel de door ECG waargenomen kraters binnen het analysegebied voor de luchtfoto-interpretatie zijn ingetekend

Bron: sortie 16-1361, fotonrs. 3008 en 3009.

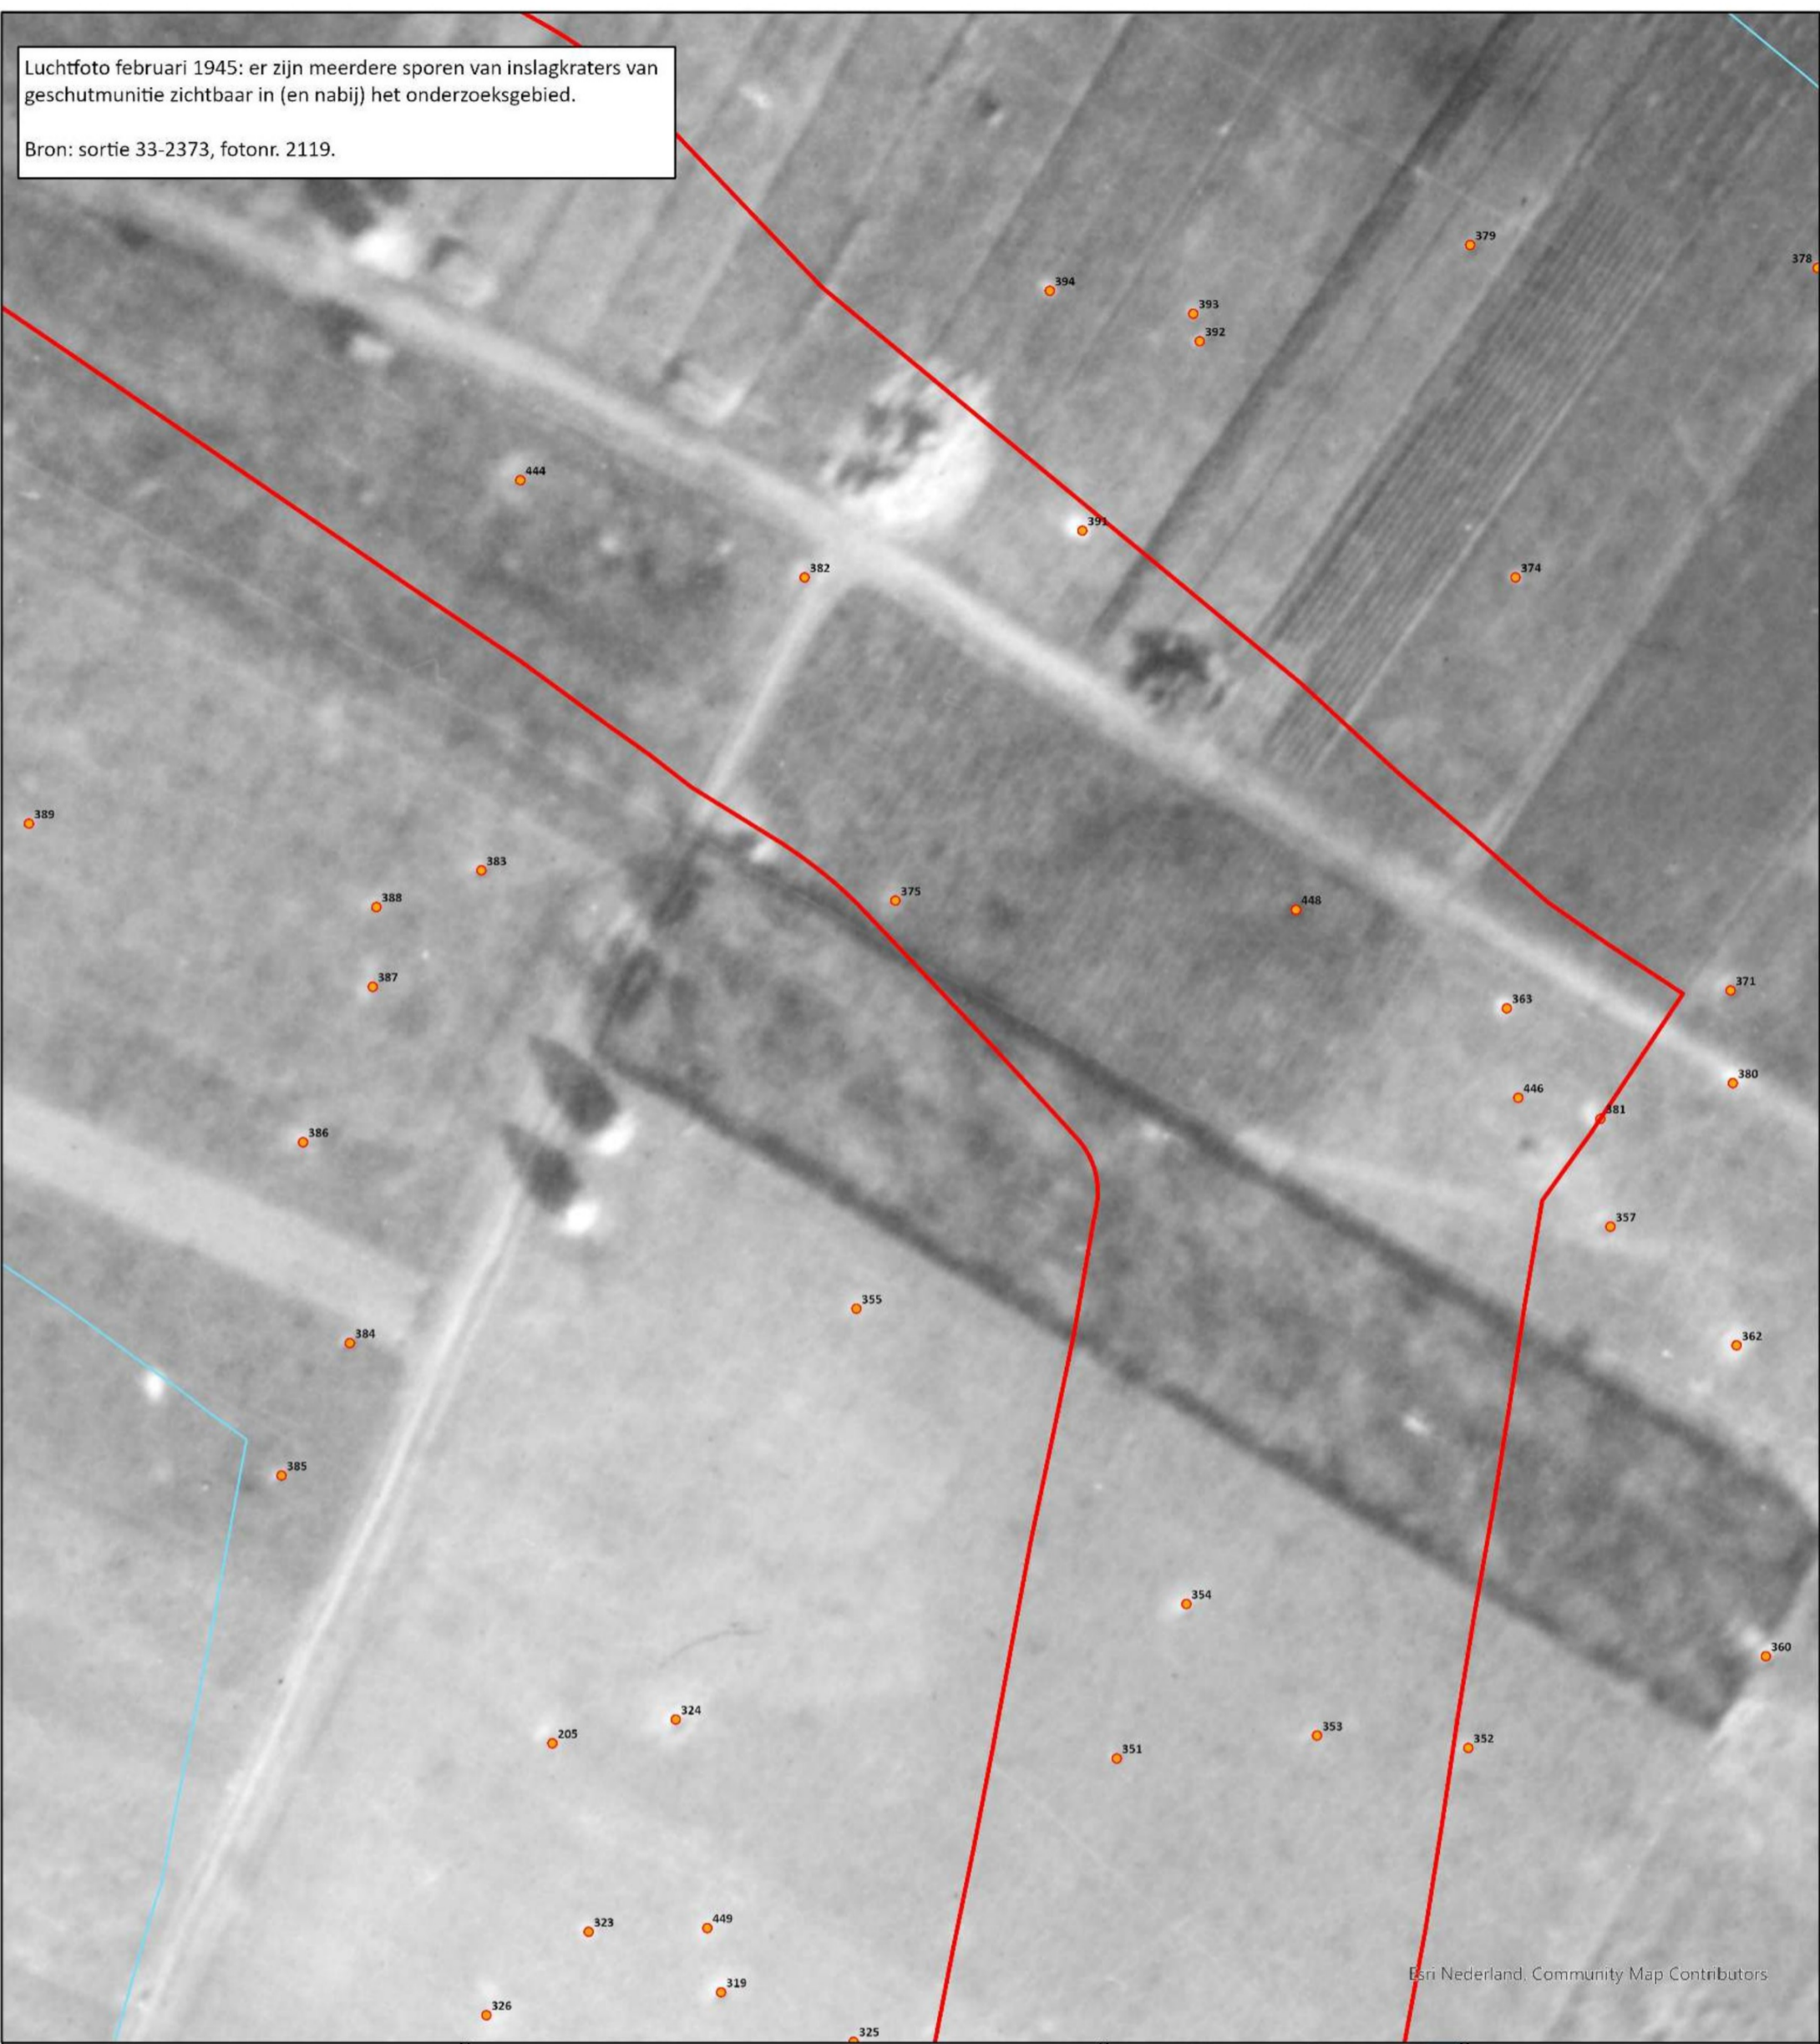
### Inslagen geschutmunitie

Luchtfoto februari 1945: er zijn meerdere sporen van inslagkraters van geschutmunitie zichtbaar in (en nabij) het onderzoeksgebied.

Bron: sortie 33-2373, fotonr. 2119.
