# PROJECTSPECIFIEK AANVULLEND VOORONDERZOEK EN RISICOANALYSE

## ONTPLOFBARE OORLOGSRESTEN

**ONDERZOEKSGEBIED:** Dijkversterking Buggenum  
**OPDRACHTGEVER:** Bouwcombinatie Dijkzone Alliantie  
**DATUM:** 27-03-2024

**DOCUMENTCODE:** 154-023-AVO-RA-01  
**VERSIE:** *Concept*  
**DISTRIBUTIELIJST:** Explosive Clearance Group B.V.  
Bouwcombinatie Dijkzone Alliantie

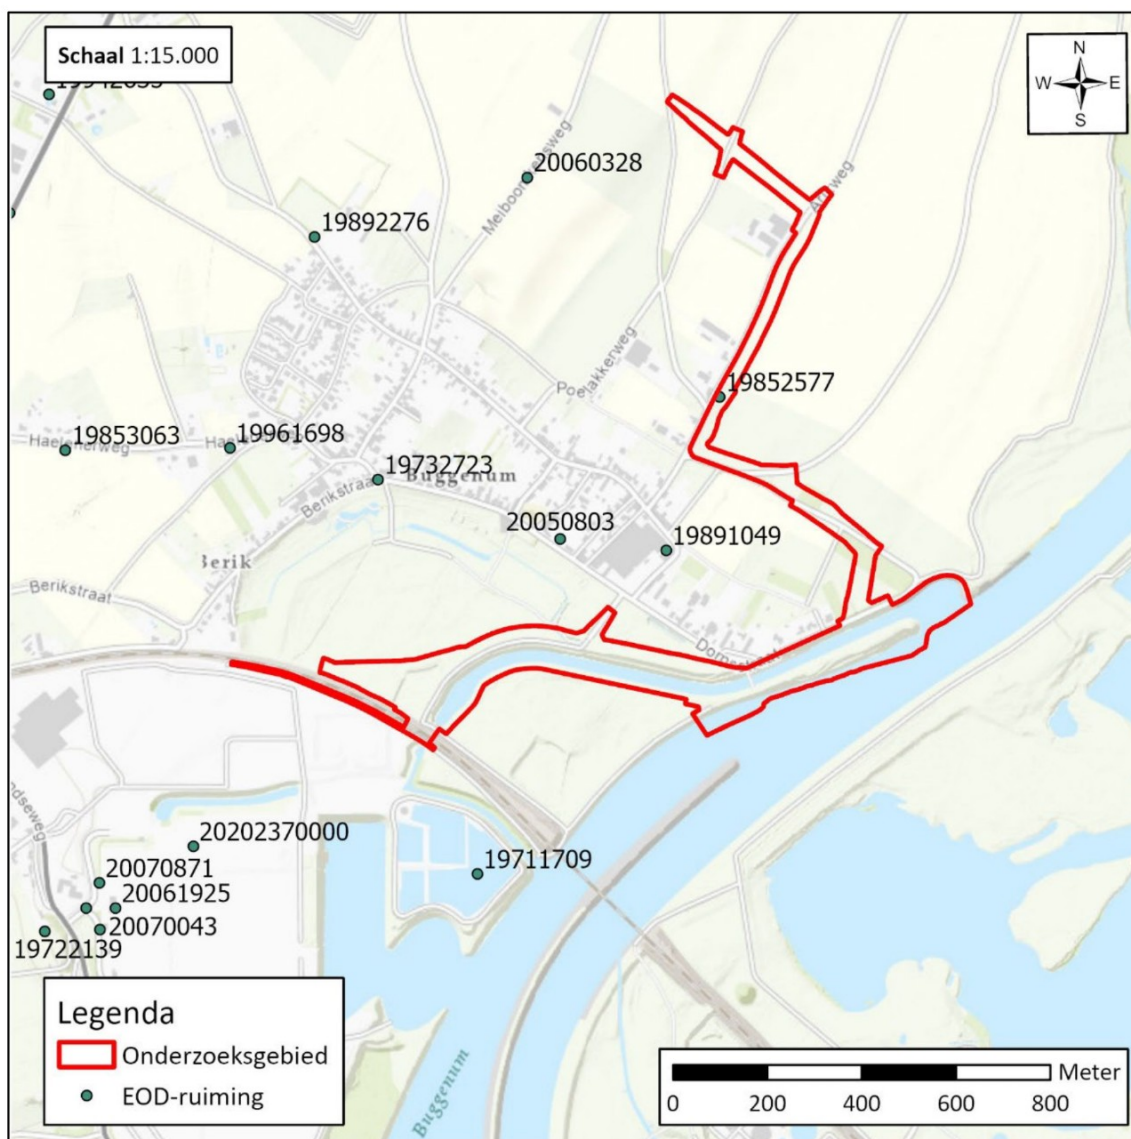
**Figuur 8:** Kaart met EOD-ruiming in de omgeving van het onderzoeksgebied.

De locaties van de EOD-ruiming zijn deels bij benadering gelokaliseerd en te zien in *figuur 8*. De ruiming bevestigen het beeld dat het onderzoeksgebied en omgeving ten tijde van de Tweede Wereldoorlog betrokken is geweest bij artilleriebeschietingen van zowel Duitse als Geallieerde zijde en Geallieerde bombardementen.

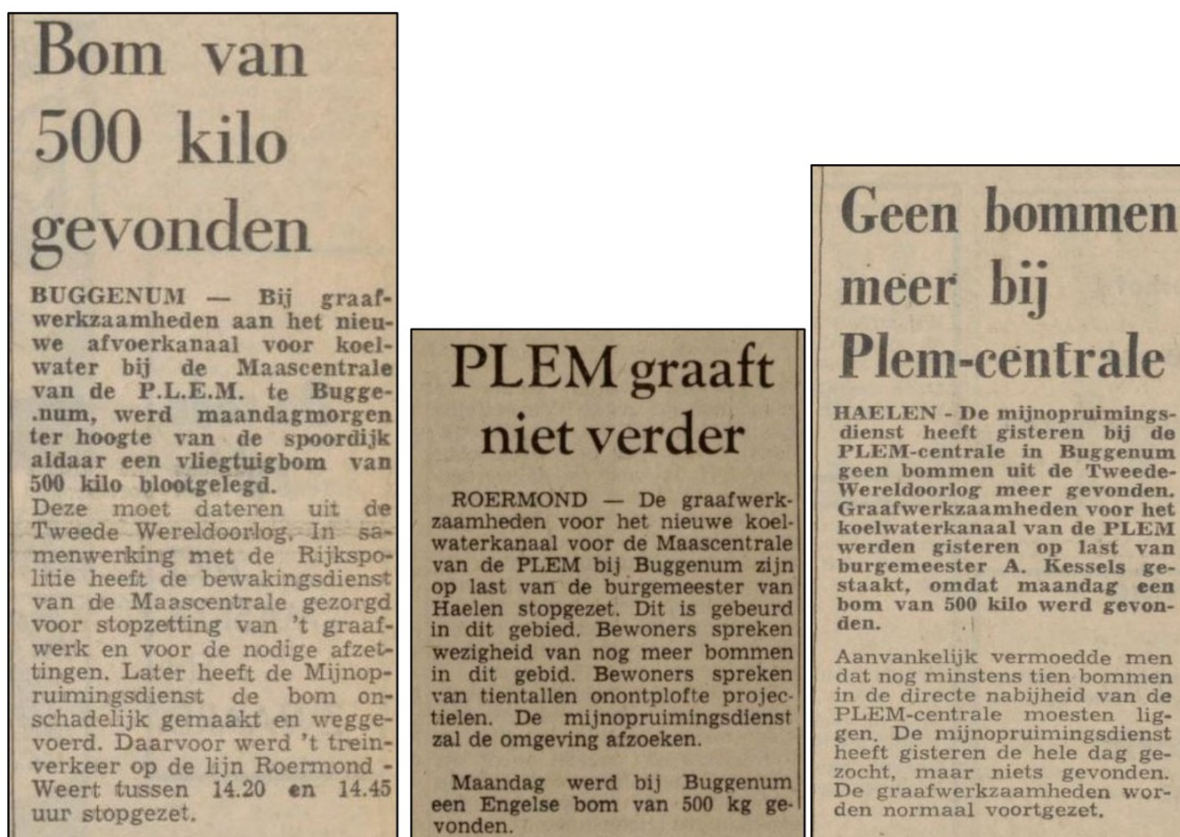
Middels het raadplegen van Delpher zijn krantenartikelen achterhaald waarbij vermelding wordt gemaakt van de vondst van een vliegtuigbom van 500kg (1000lbs) op 1 maart 1971 tijdens het aanleggen van het koelwaterkanaal (zie ook *paragraaf 4.1.4*). Er is daarna nog één dag gezocht naar OO, hierbij is niets meer aangetroffen. De vondst is niet aangetroffen in het EOD register.

**Figuur 9:** Krantenartikelen betreffende de vondst van afwerpmunitie bij de aanleg van het koelwaterkanaal. De exacte vondst locatie is niet vermeld. Links: *De Nieuwe Limburger* 2 maart 1971. Midden: *Nederlands Dagblad* 5 maart 1971, Rechts: *De Nieuwe Limburger* 4 maart 1971.

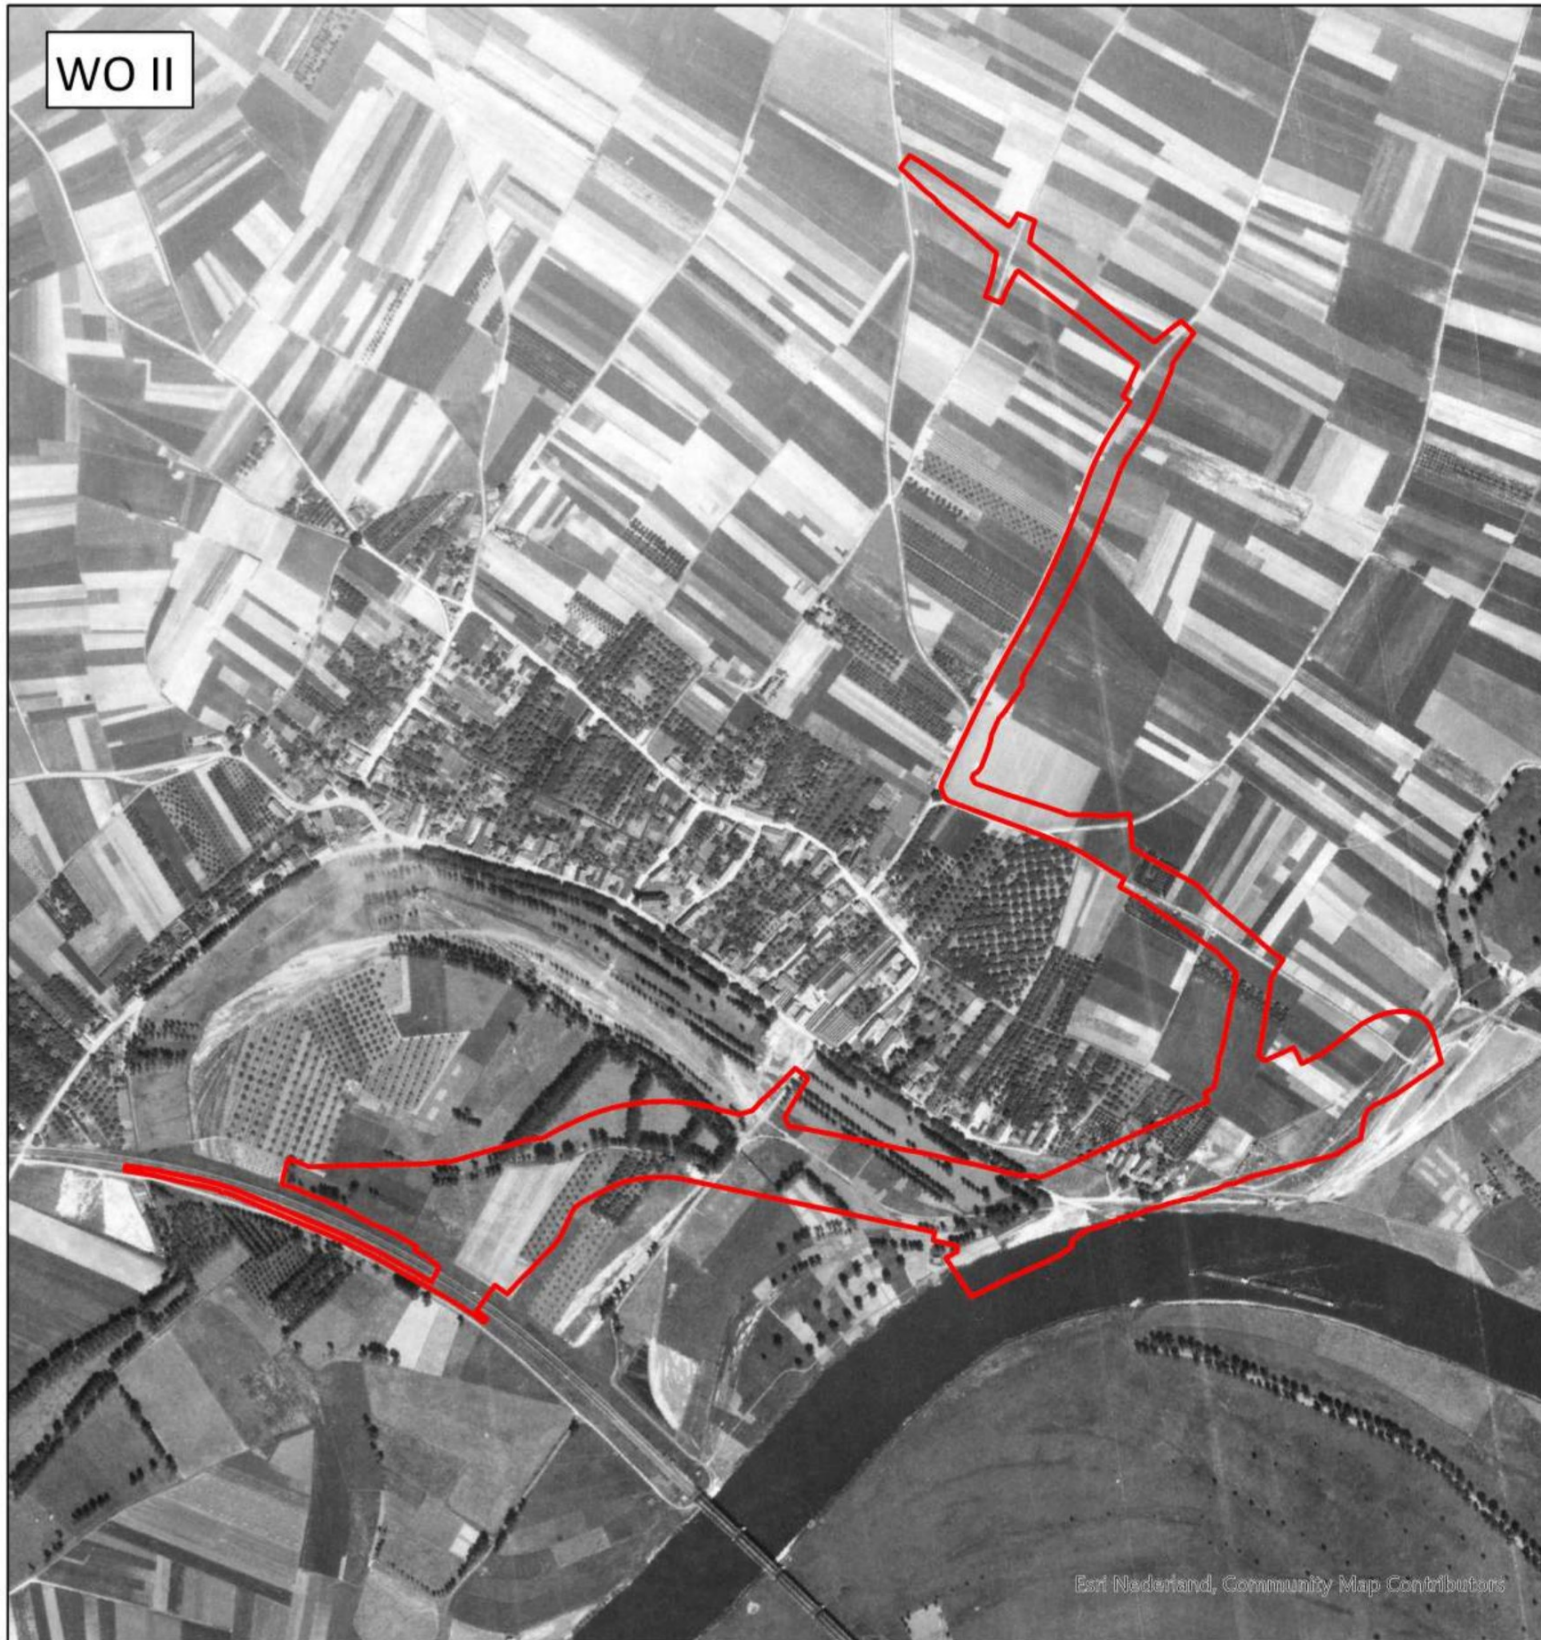
Datum: 14-03-2024  
 Schaal: 1:9.000  
 Formaat: A3  
 Projectie: RD New  
 Steller: ECG  
 Kenmerk: 154-023-BV-01  
 Opdrachtgever: Bouwcombinatie  
 Dijkzone Alliantie

**Beeldvergelijking WO II - 1949**

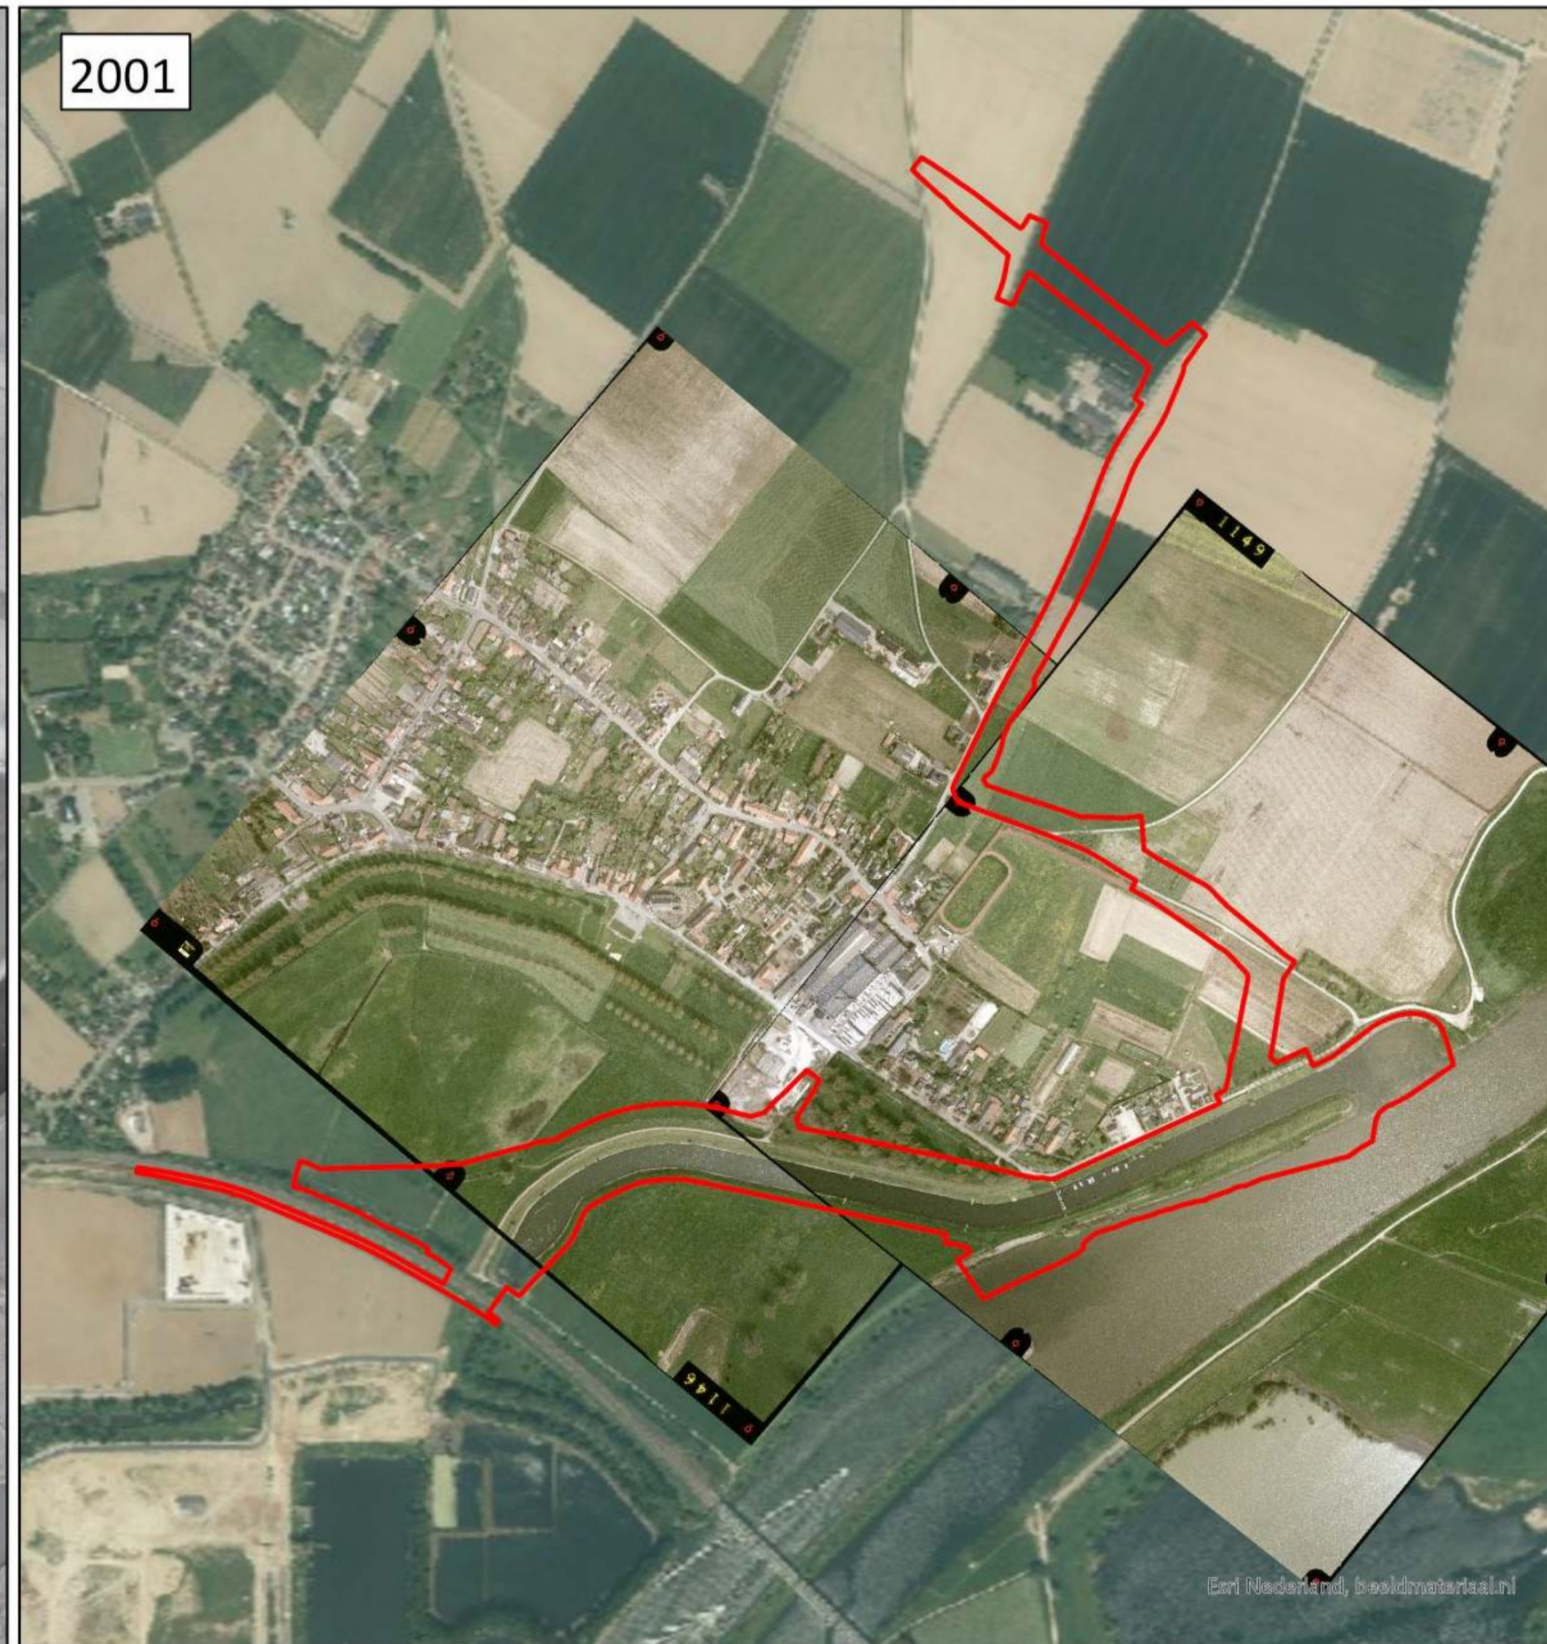
Datum: 14-03-2024

### Beeldvergelijking 1998 - 2001

- Kenmerk 154-023-BV-07: Deze beeldvergelijking toont enerzijds de situatie in 1998 en anderzijds 2001. De beeldopnamen van 2001 brengen niet het gehele onderzoeksgebied in beeld, maar het uiterste zuidwestelijke en noordelijke deel worden niet afgedekt. In deze periode hebben (voor zover visueel waarneembaar) minder ingrijpende veranderingen plaatsgevonden in vergelijking met andere beeldvergelijkingen. Wel is te zien dat er op een aantal plekken verkaveling heeft plaatsgevonden en bebouwing is gerealiseerd.
- Kenmerk 154-023-BV-08: De beeldvergelijking geeft de situatie weer tussen 2001 en het heden. Ook deze beeldvergelijking toont geen grootschalige wijzigingen binnen de contouren van het onderzoeksgebied of de omgeving ervan. Op een aantal plekken heeft ruilverkaveling plaatsgevonden en er zijn een aantal paden aangelegd. Verder zijn op een aantal locaties panden gerealiseerd.

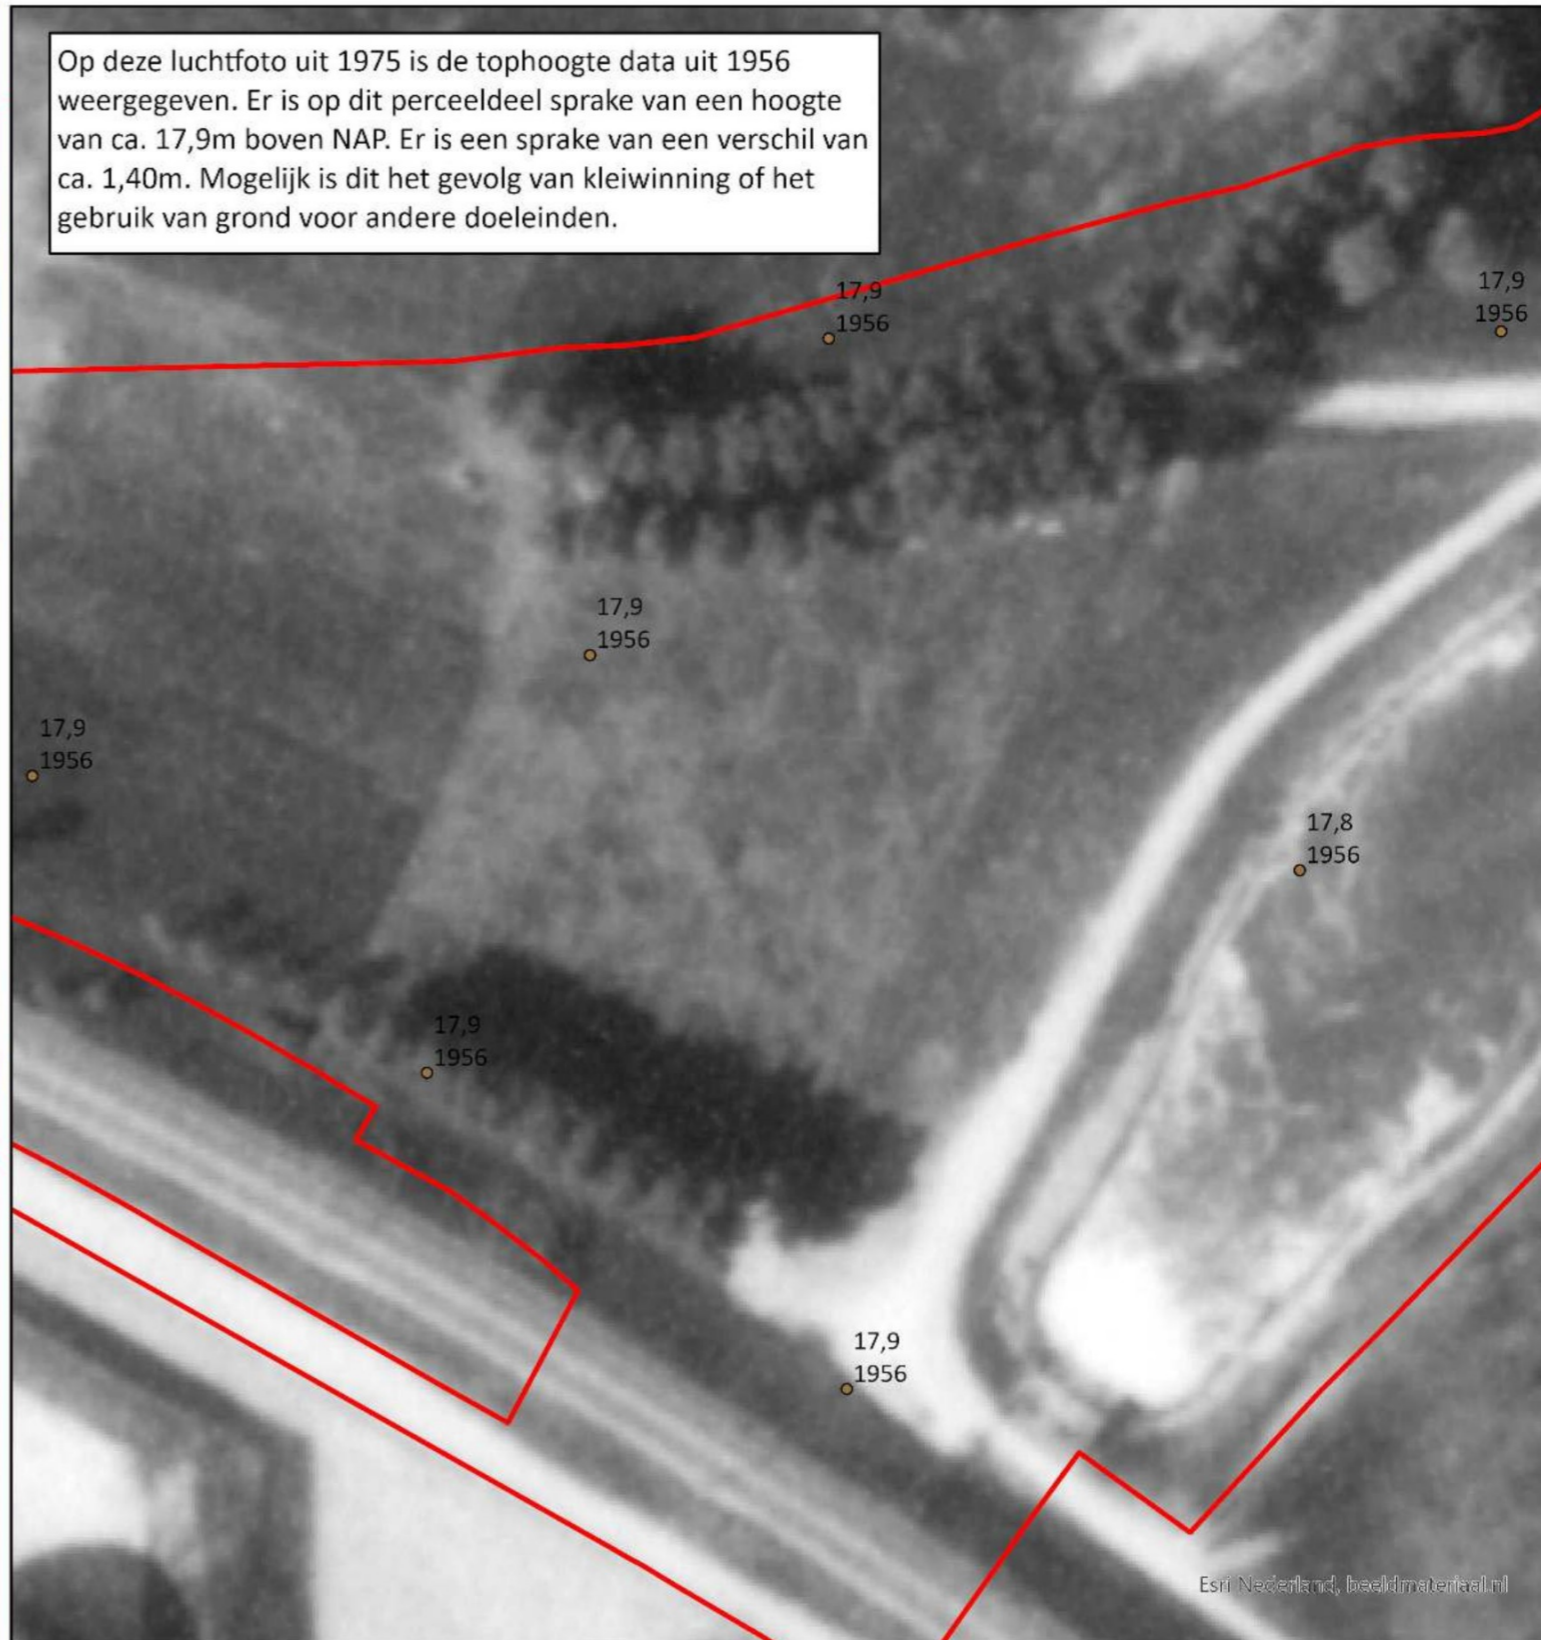
**Datum:** 26-03-2024  
**Schaal:** 1:1.000  
**Formaat:** A3  
**Projectie:** RD New  
**Steller:** ECG  
**Kenmerk:** 154-023-TOP-01  
**Opdrachtgever:** Bouwcombinatie  
 Dijkzone Alliantie

Op deze luchtfoto uit 1975 is de tophoogte data uit 1956 weergegeven. Er is op dit perceeldeel sprake van een hoogte van ca. 17,9m boven NAP. Er is een sprake van een verschil van ca. 1,40m. Mogelijk is dit het gevolg van kleiwinning of het gebruik van grond voor andere doeleinden.

### TOP-hoogte 1956 - heden

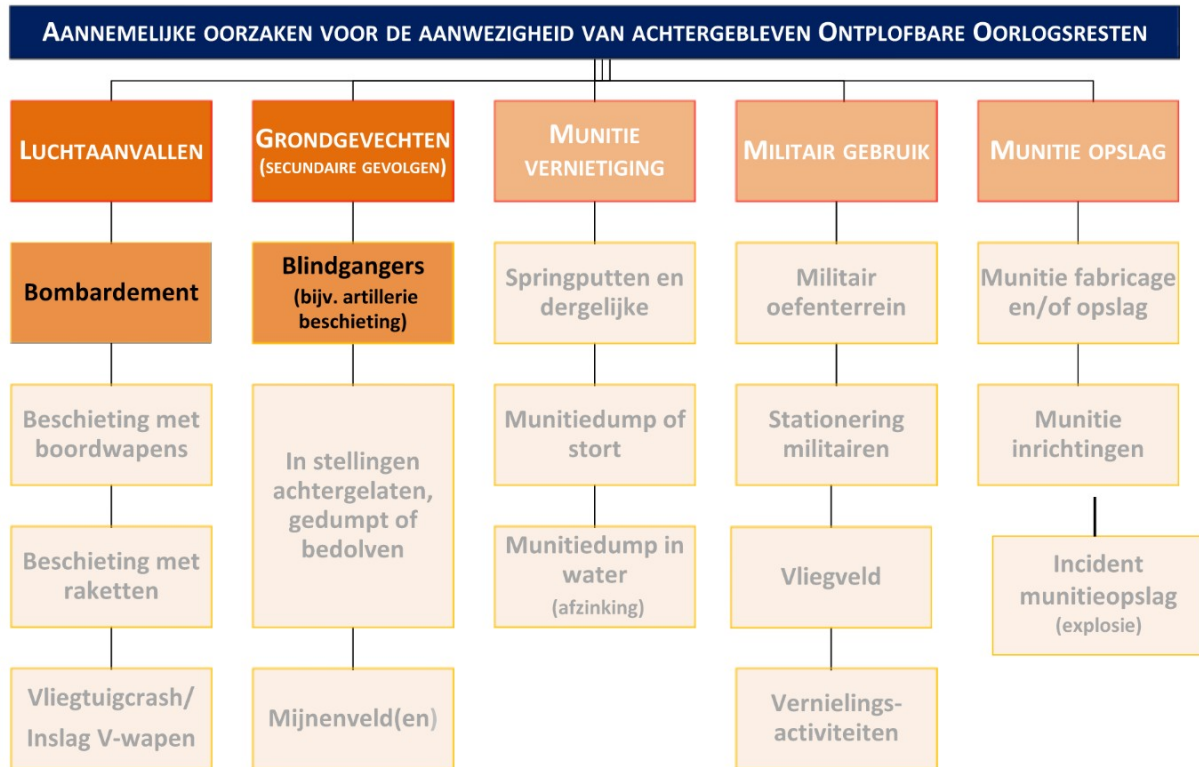
**Figuur 33:** Schema met achterhaalde oorzaken/scenario's voor indicaties betreffende de vermoedelijke aanwezigheid van OO op basis van de geraadpleegde bronnen.

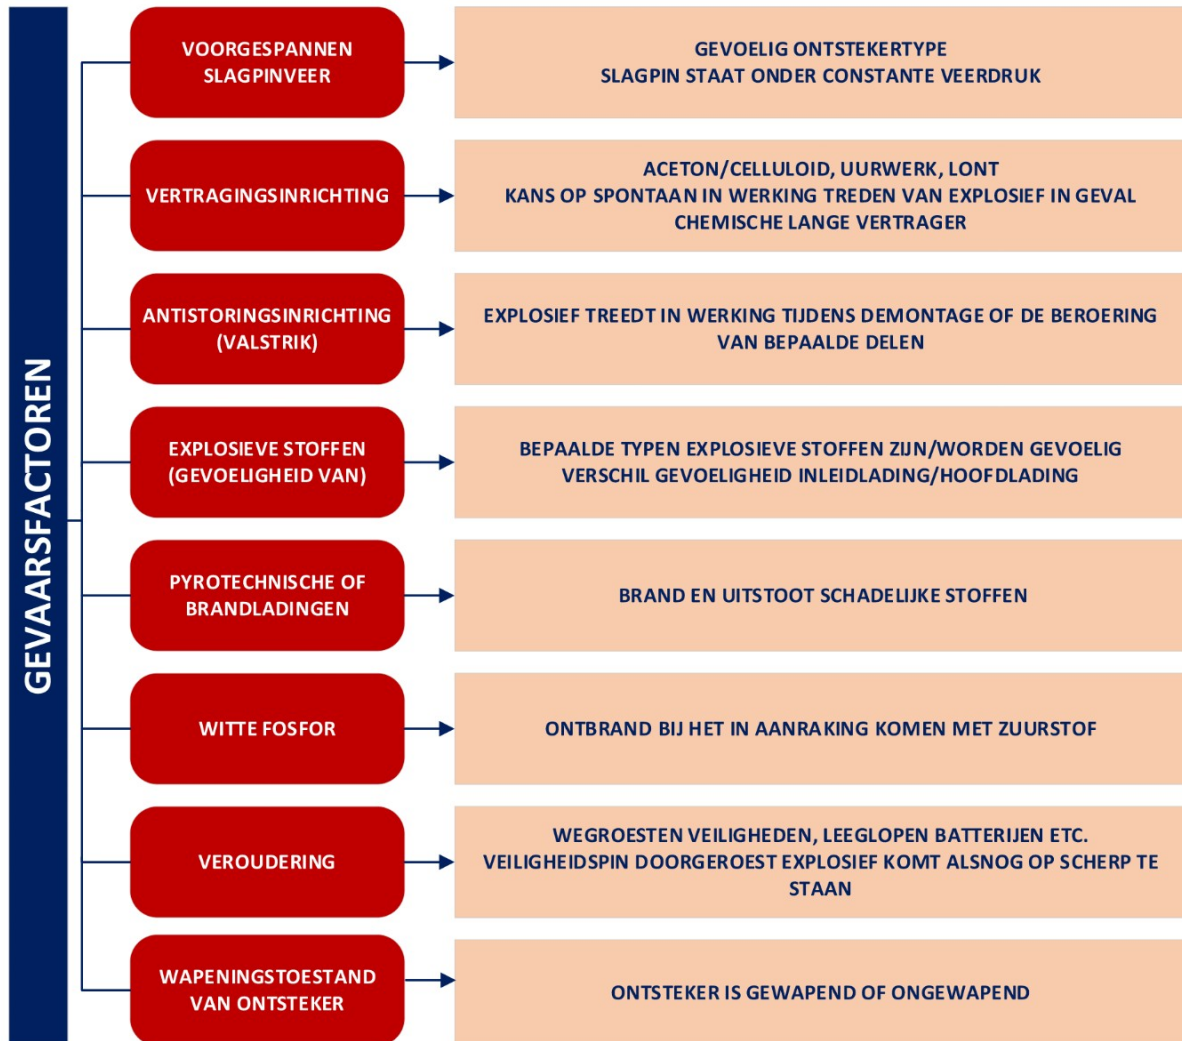
Figuur 36: Overzicht potentiële gevaarsfactoren.

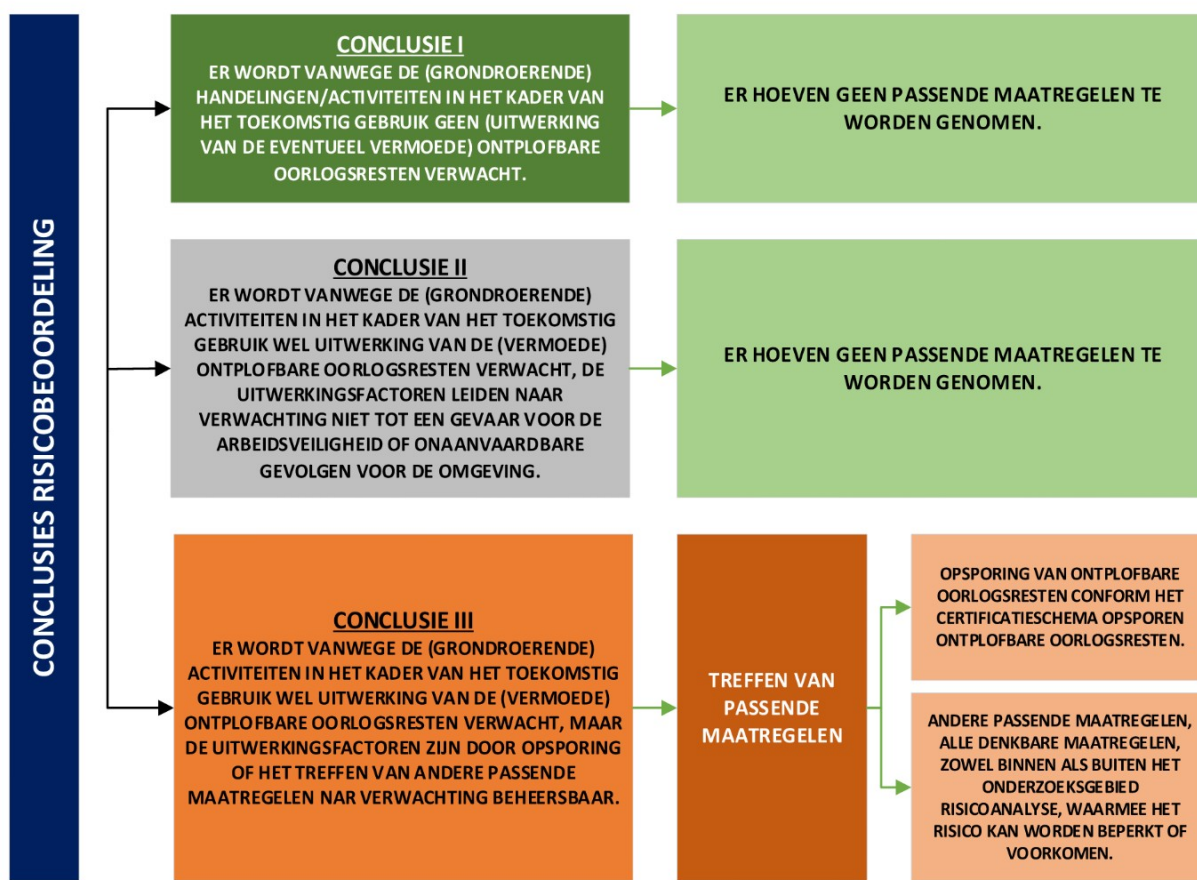
**Figuur 37:** Mogelijk conclusies Risicobeoordeling.

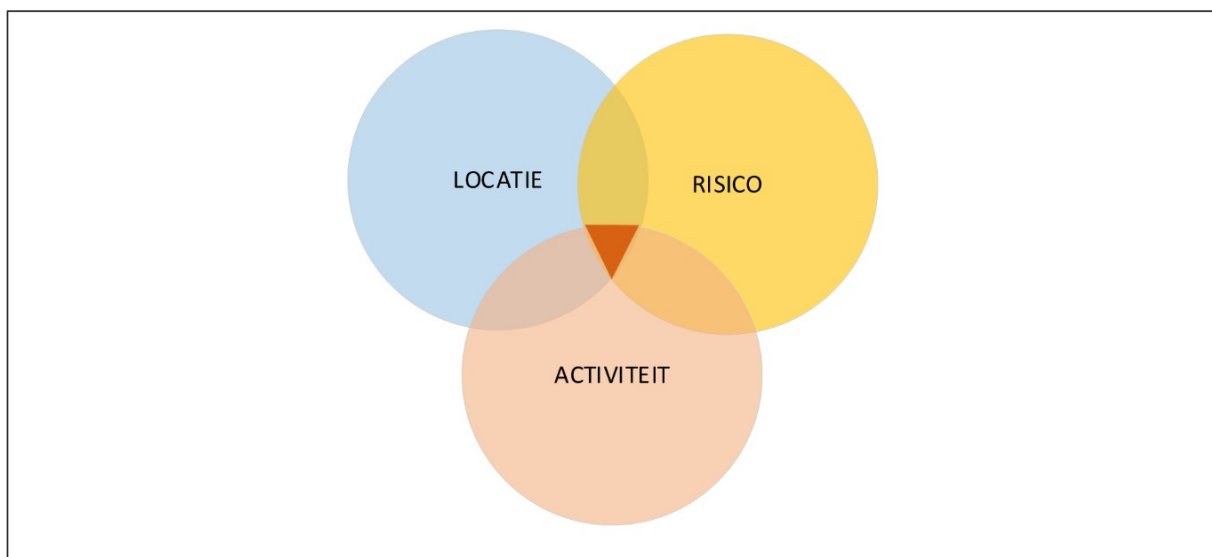
**Figuur 38:** Schematische weergave basiselementen van de afwegingsaspecten.

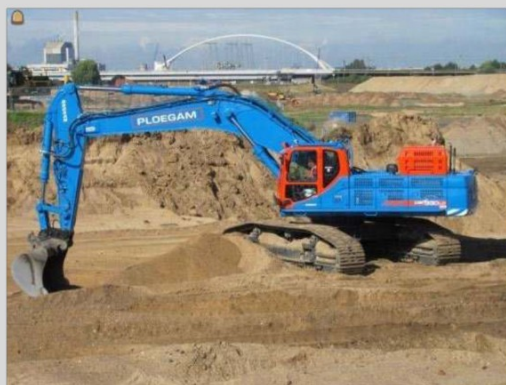
ONTGRAVINGEN MIDDELS HYDRAULISCHE GRAAFMACHINE

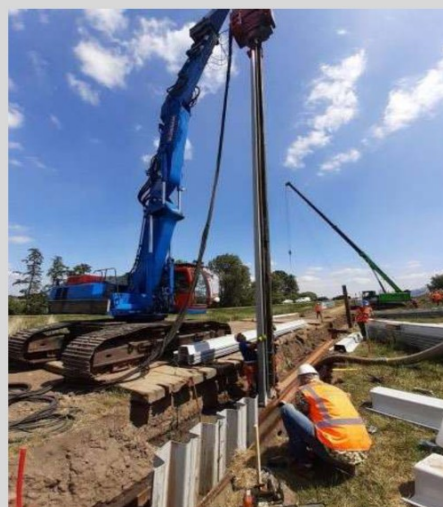
INBRENGEN PIPINGSCHERM

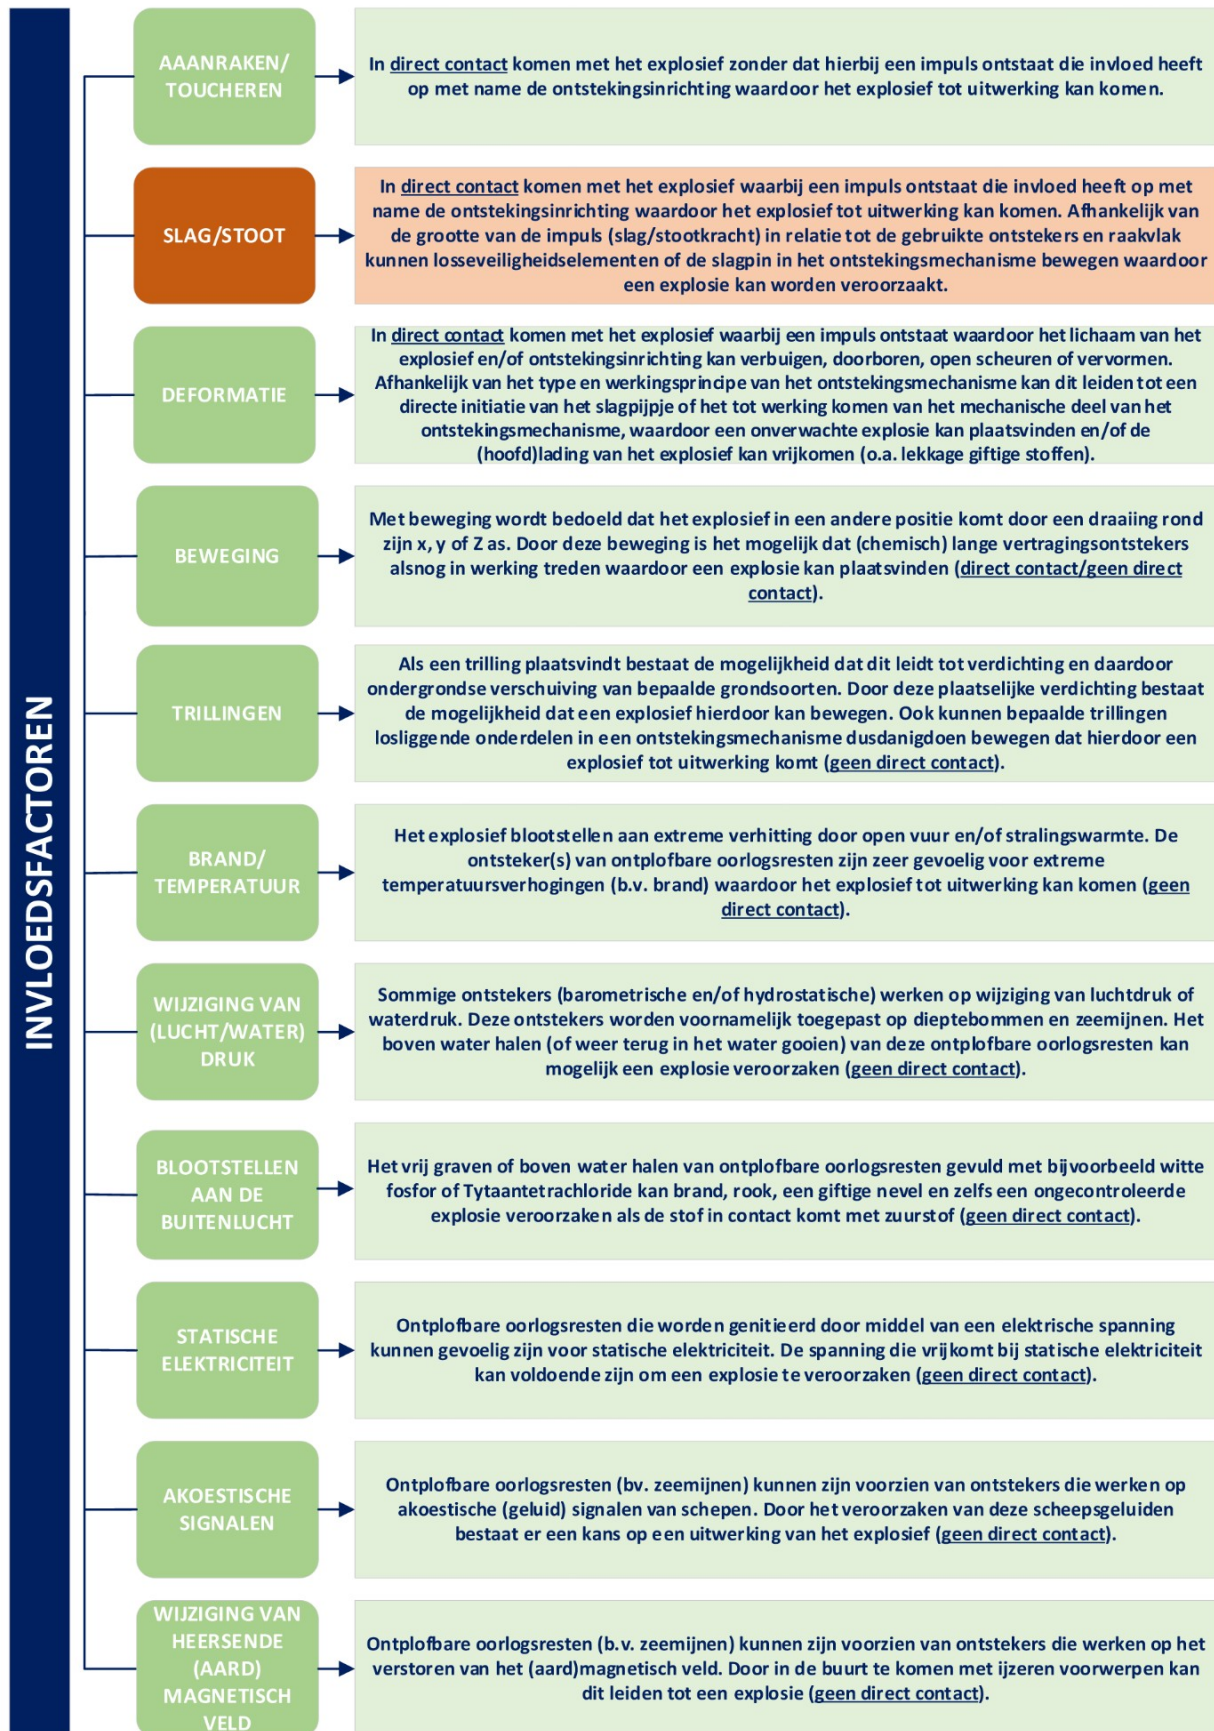
**Figuur 40:** Verwachte invloedsfactor als gevolg inzet graafmachine en hei- drukstelling.

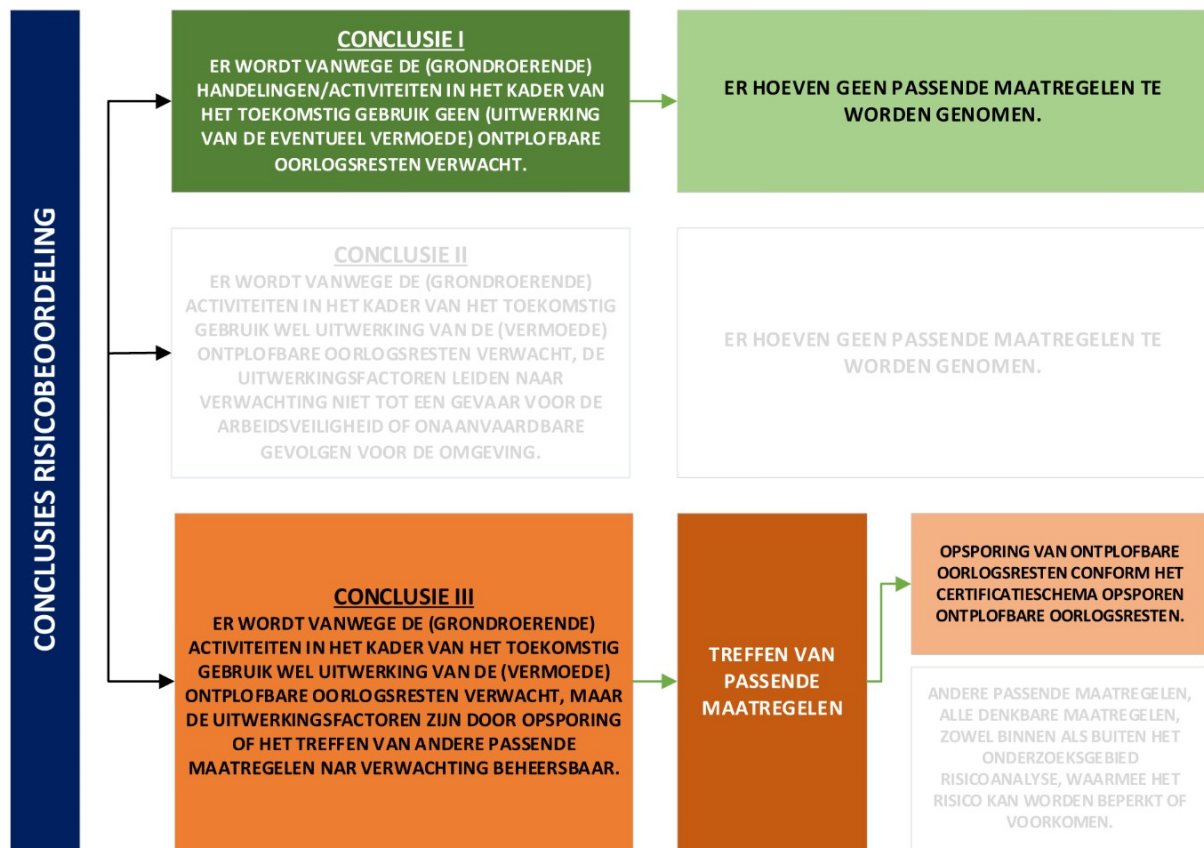
**Figuur 42:** Conclusie risicobeoordeling op basis aangeleverde informatie voorgenomen werkzaamheden
