From: [redacted] 5.1.2e
Sent: Thur 6/1/2023 8:08:44 AM
Subject: RE: Holsterbeek AB-vragen
Received: Thur 6/1/2023 8:08:50 AM

Het Holsterbeek verhaal, ik moest er zelf ook weer even in duiken:

- Rode vak: tussen woningen in. Beverdam is hier verwijderd op basis van advies (zie bijlage). Hebben koen en ik destijds advies over gegeven. (ligt momenteel geen dam)
- Groene vak: hebben blijkbaar ook dammen gelegen/ weggehaald. Kan ik geen geschiedenis over terug vinden.
- Oranje vak: dam en oeverhol wat er nu nog ligt. Ging over laatste 'klacht' en denk ik de vraag van de partij van de dieren.

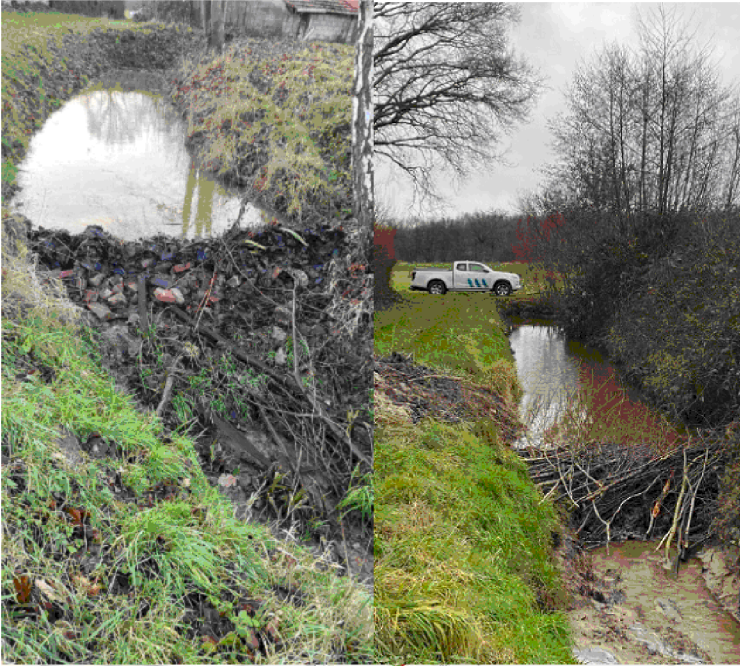
[redacted] 5.1.2e *9 november 2022 is er één beverdam geconstateerd door onze buitendienst in de Holsterbeek, (rode vak) Het advies was destijds om de desbetreffende dam een paar cm te verlagen, dit om de doorstroom te verbeteren en aan onze drooglegging eis te kunnen voldoen. (ook stonden een aantal tuinen/ paarden weiden blank) Echter constateerde we later dat er inmiddels drie beverdammen vlak achterelkaar in de Holsterbeek lagen: De originele (deze word volgens advies verlaagd en blijft dus deels zitten)*

(volgens mij zit deze er niet meer?), één direct bij de duiker die de functie van de duiker blokkeert (deze is verlaagd, maar door de waterstroom weggespoeld) en één die onder anderen bestond uit bakstenen (deze is volledig weg gehaald voor veiligheid redenen)(zie fotos).

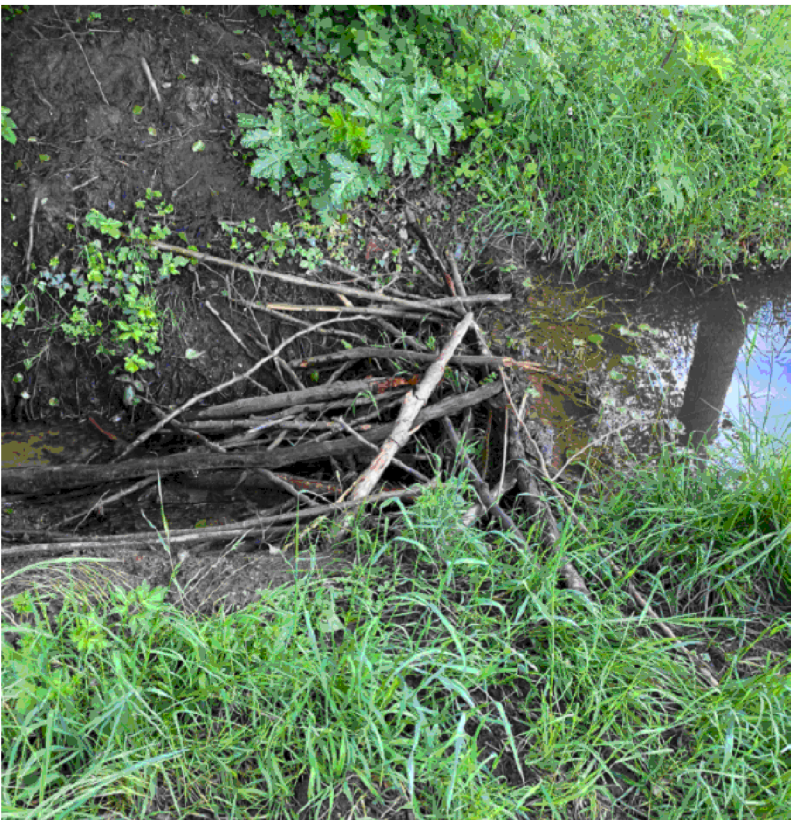
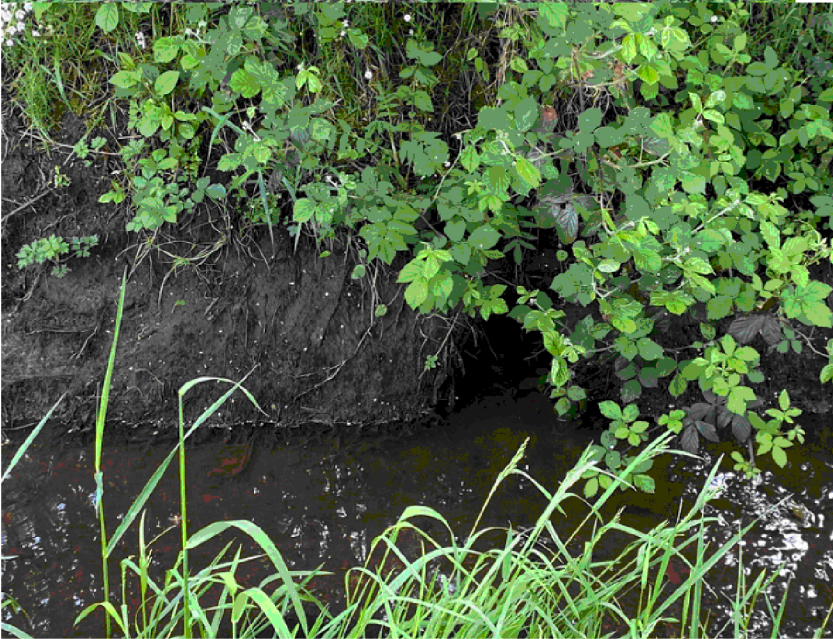
Desbetreffende oeverhol en dam.

Momenteel ligt er nog een dam in de holsterbeek langs de veldweg, ik ben er vandaag geweest (zie foto). Deze is echter niet verlaagd, gister of sinds de kraamperiode.

Wel is er een oeverhol in de Holsterbeek (zie foto), die ligt echter benedenstrooms van de dam. De bever zorgt hier dus zelf voor te weinig water toevoer.

Wat gister wel is gebeurd: er zijn op dit traject verschillende sluisjes. Daar blijft vaker want achter hangen (slib/takken etc). Dit is er handmatig uitgehaald.
