Onderwerp: RE: Holsterbeek AB-vragen

Welke conflicten en problemen komen in het gebied van Paarlo en de Holsterbeek voor en welke maatregelen zijn met partijen besproken en welke zijn toegepast? Graag een specificatie per conflict.

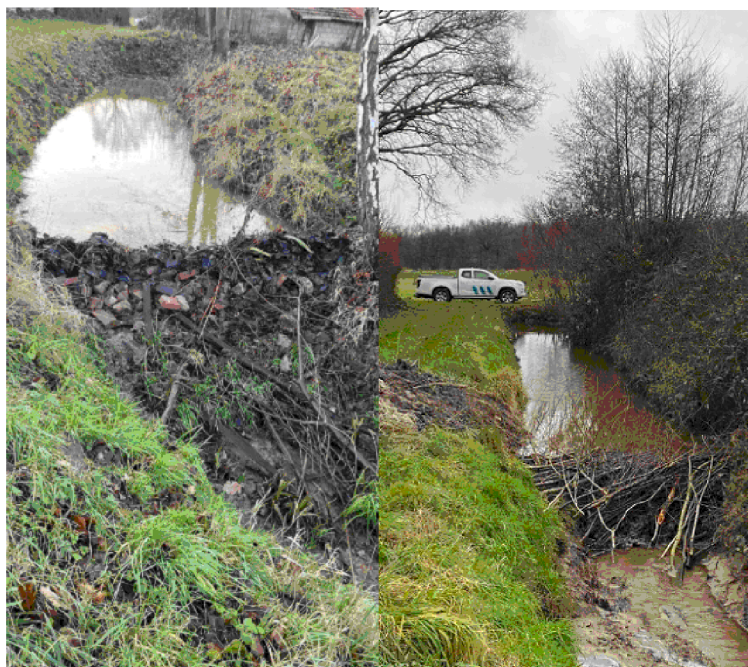
5.1.2e 9 november 2022 is er één beverdam geconstateerd door onze buitendienst in de Holsterbeek, (rode vak) Het advies was destijds om de desbetreffende dam een paar cm te verlagen, dit om de doorstroom te verbeteren en aan onze drooglegging eis te kunnen voldoen. (ook stonden een aantal tuinen/ paarden weiden blank) Echter constateerde we later dat er inmiddels drie beverdammen vlak achter elkaar in de Holsterbeek lagen: De originele (deze word volgens advies verlaagd en blijft dus deels zitten) (volgens mij zit deze er niet meer?), één direct bij de duiker die de functie van de duiker blokkeert (deze is verlaagd, maar door de waterstroom weggespoeld) en één die onder anderen bestond uit bakstenen (deze is volledig weg gehaald voor veiligheid redenen)(zie fotos).

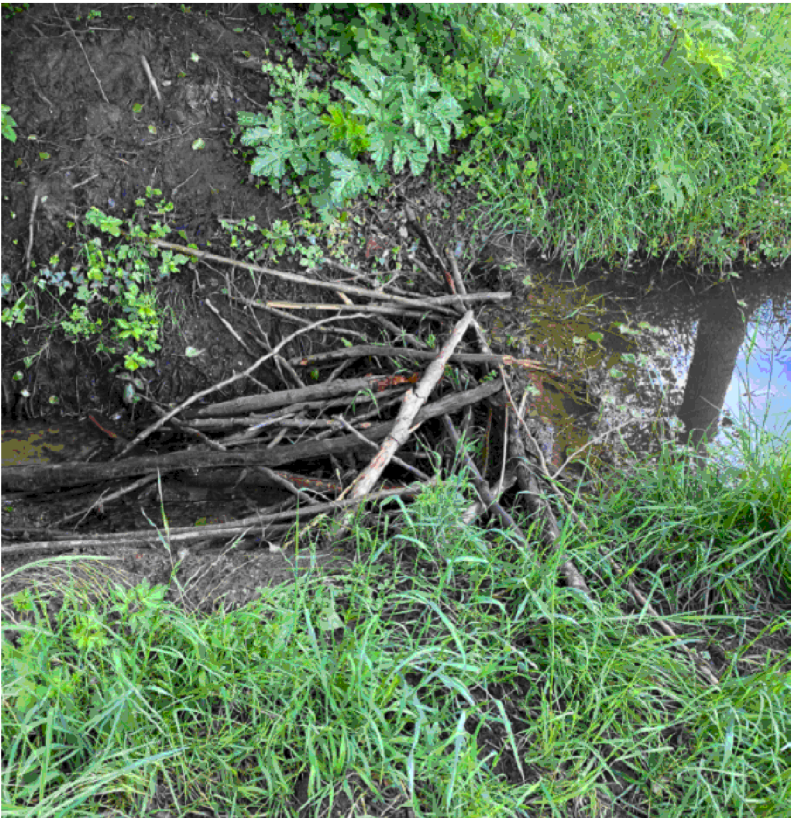
Desbetreffende oeverhol en dam.

Momenteel ligt er nog een dam in de holsterbeek langs de veldweg, ik ben er vandaag geweest (zie foto). Deze is echter niet verlaagd, gister of sinds de kraamperiode.

Wel is er een oeverhol in de Holsterbeek (zie foto), die ligt echter benedenstrooms van de dam. De bever zorgt hier dus zelf voor te weinig water toevoer.
